根基營造『桃園會展中心統包工程』

施工（查驗、試驗）紀錄—水電工程照片

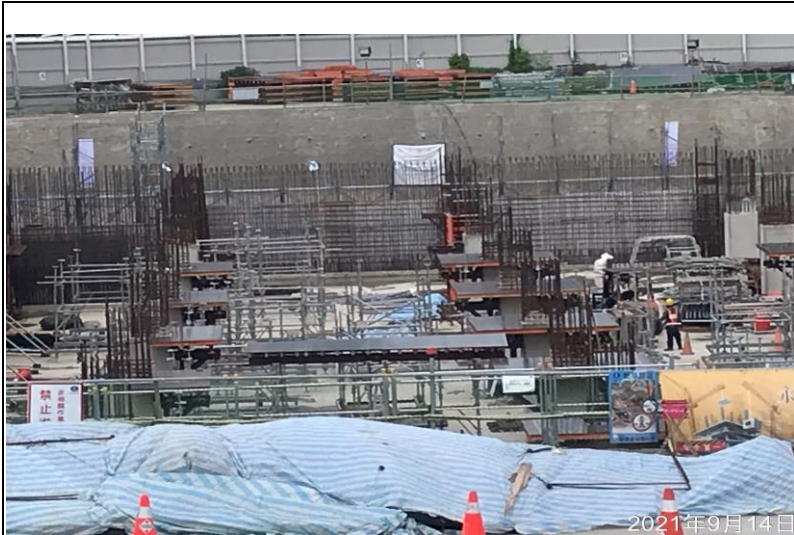
地點：
A1區

說明：
B1F柱
柱冠模板組立

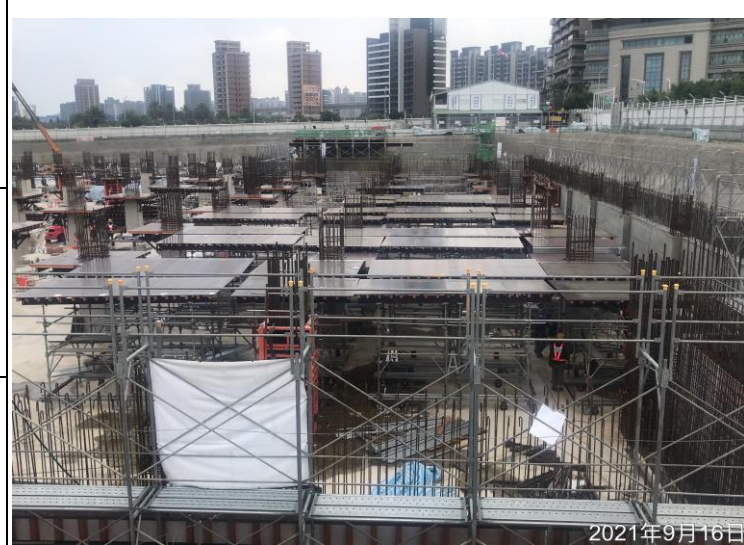
地點：
A1區

說明：
1樓地板系統模
及支撐架組立

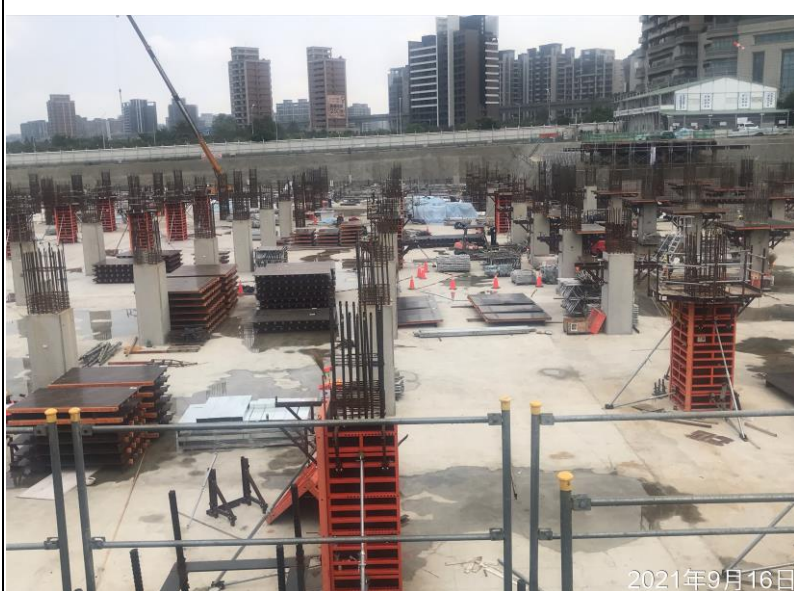
地點：
A2區

說明：
B1F柱澆置作業

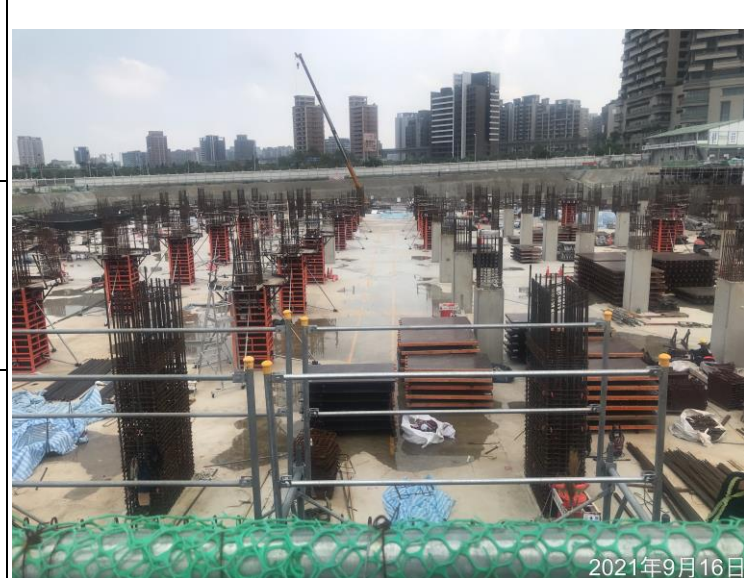
地點：
A3區

說明：
B1F柱封模作業

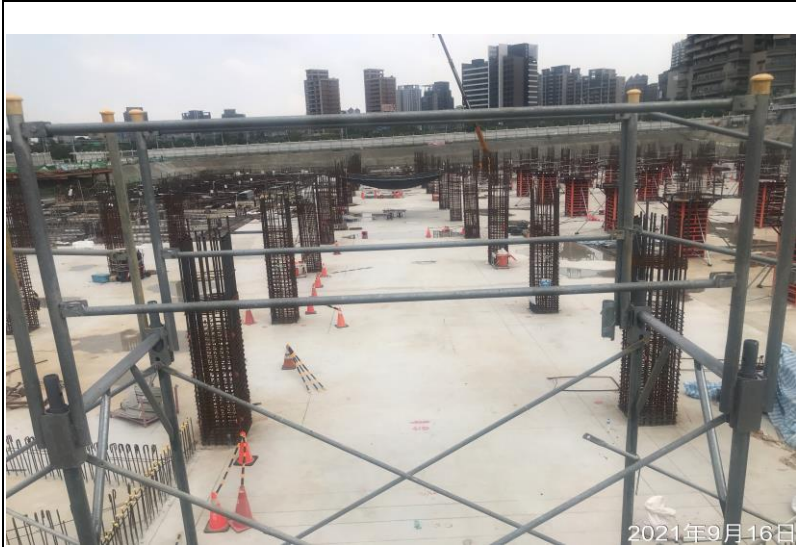
地點：
A4區

說明：
查驗完成
等待封模澆置

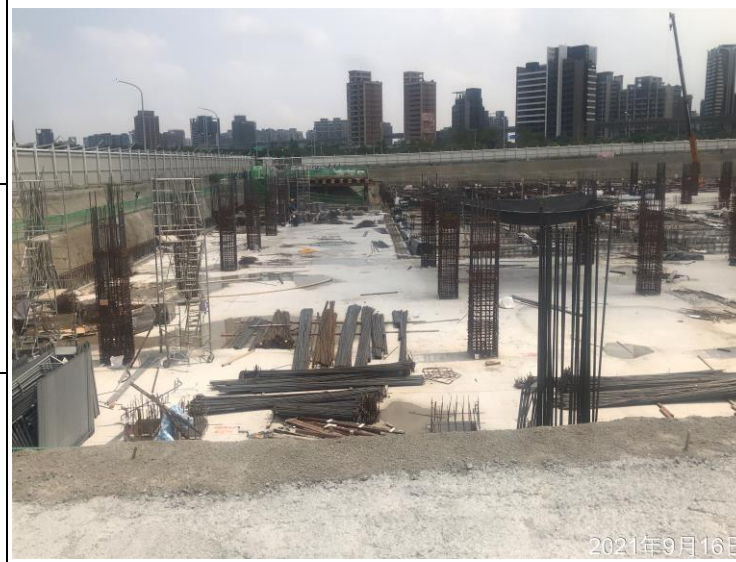
地點：
A5區

說明：
柱筋&箍筋作業
配管配合作業

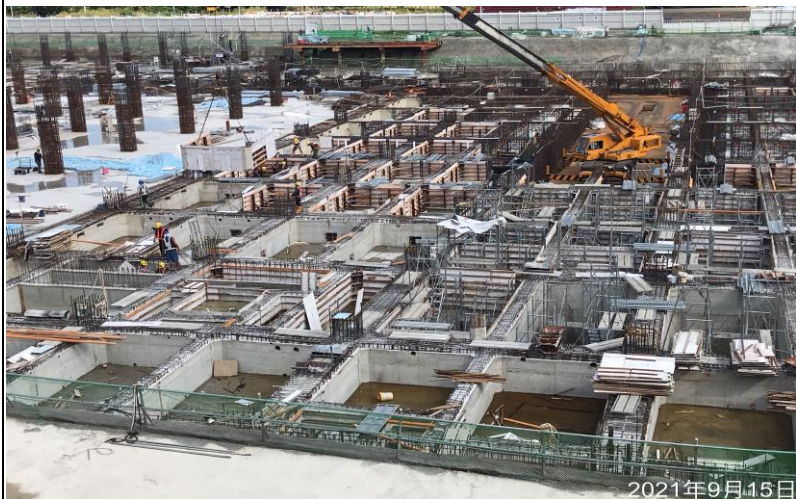
地點：
B1區

說明：
地樑拆模作業
連通口配合清理

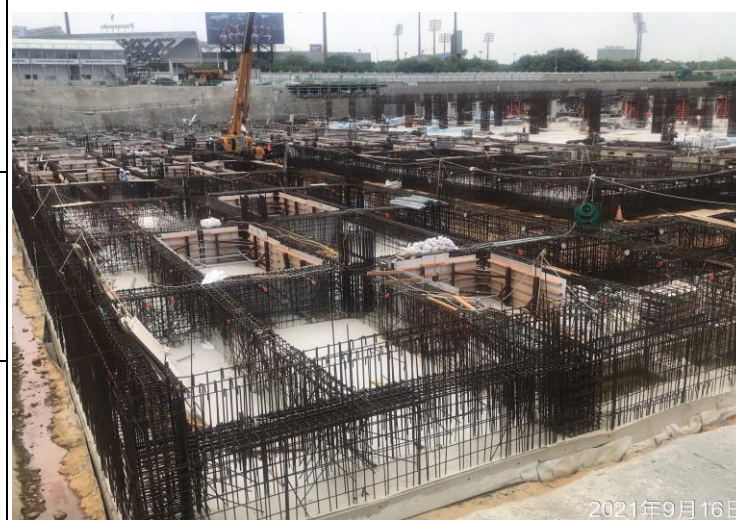
地點：
B2區

說明：
地樑模板組立作業

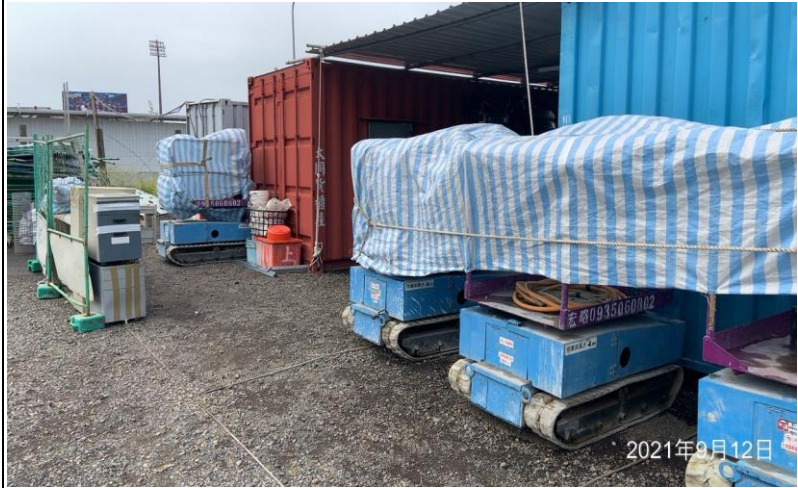
<p>拍攝日期： 110年9月12日</p> <p>地點： 北向置料場</p> <p>說明： 防颱作業(一)</p>

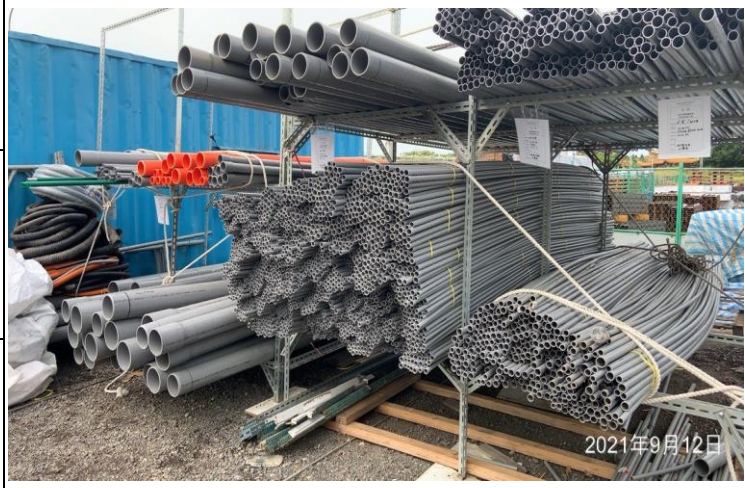
<p>拍攝日期： 110年9月12日</p> <p>地點： 北向置料場</p> <p>說明： 防颱作業(二)</p>

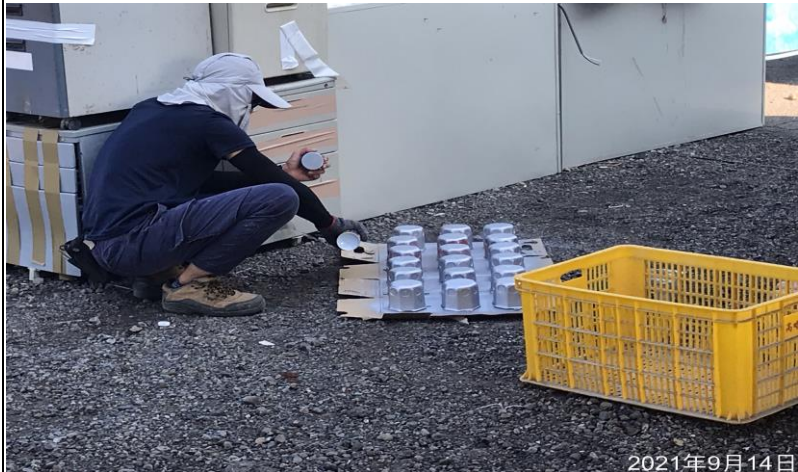
<p>拍攝日期： 110年9月14日</p> <p>地點： 北向置料場</p> <p>說明： 接線盒系統分色</p>

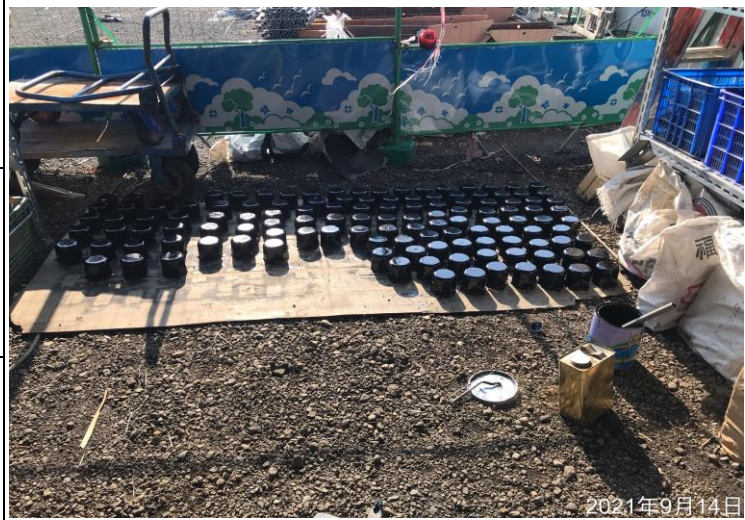
<p>拍攝日期： 110年9月14日</p> <p>地點： 北向置料場</p> <p>說明： 接線盒系統分色</p>

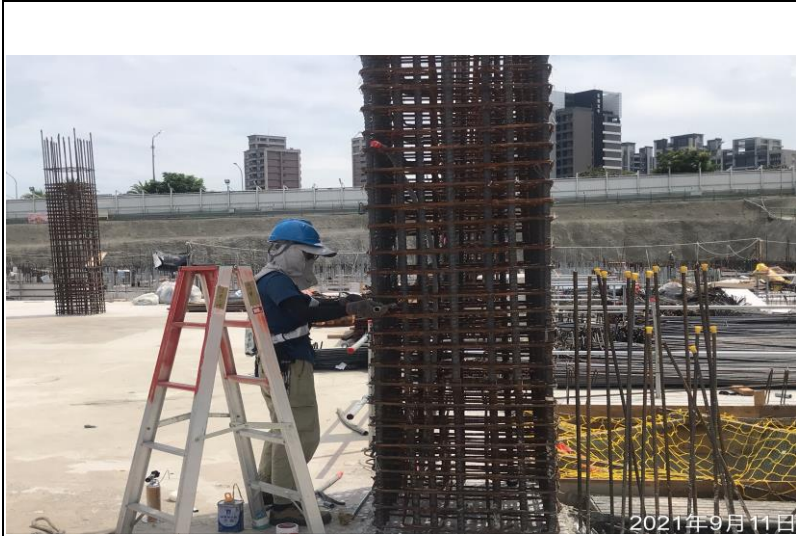
地點：
A5區

說明：
柱面電氣 RC 配管

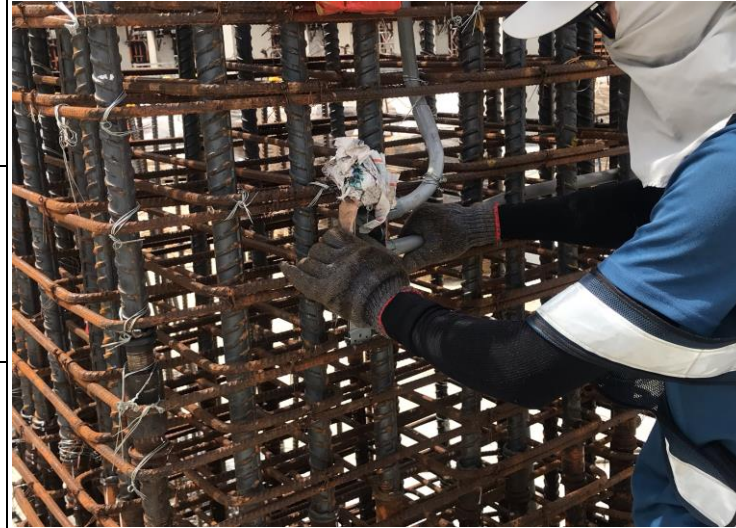
地點：
A5區

說明：
柱面 BOX 固定及 RC 配管

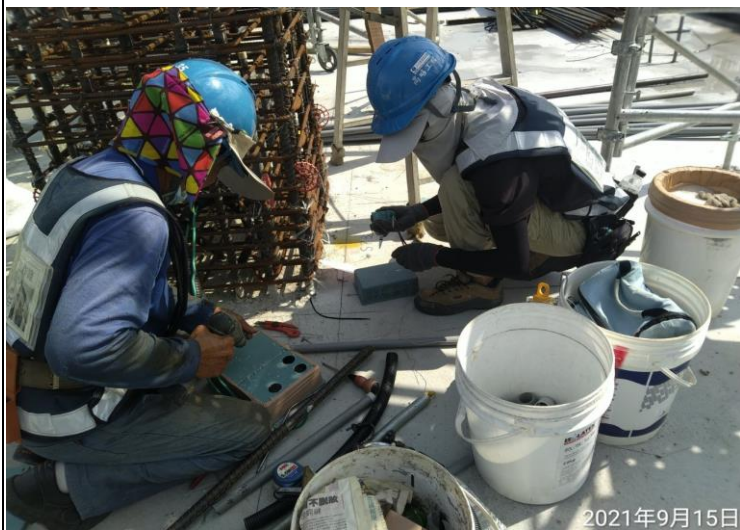
地點：
A5區

說明：
柱面接地箱出口 RC 配管留設

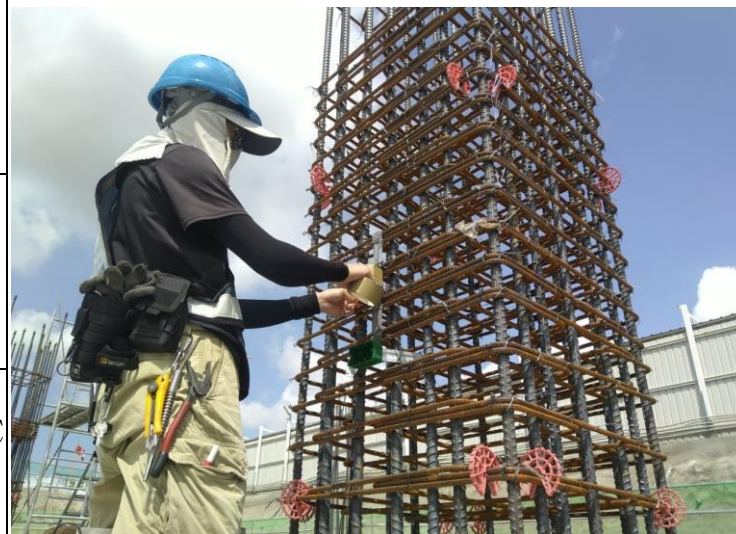
地點：
A5區

說明：
柱面設配 RC 配管

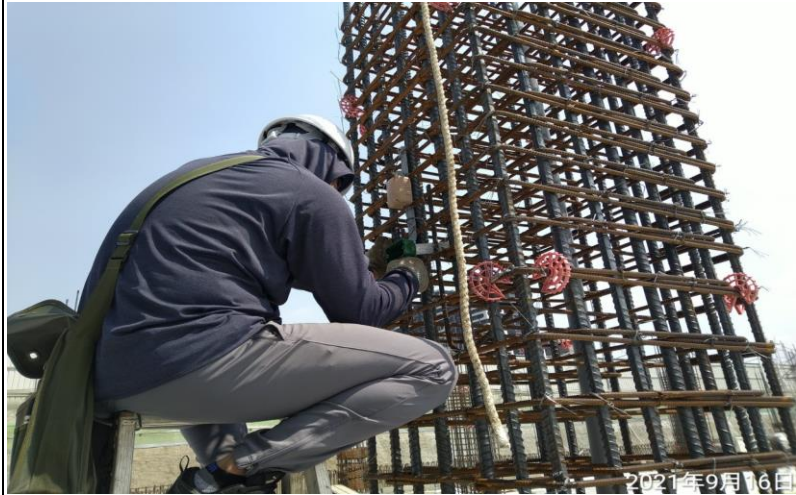
地點：
A5區

說明：
柱面消防出口 RC
配管(1)

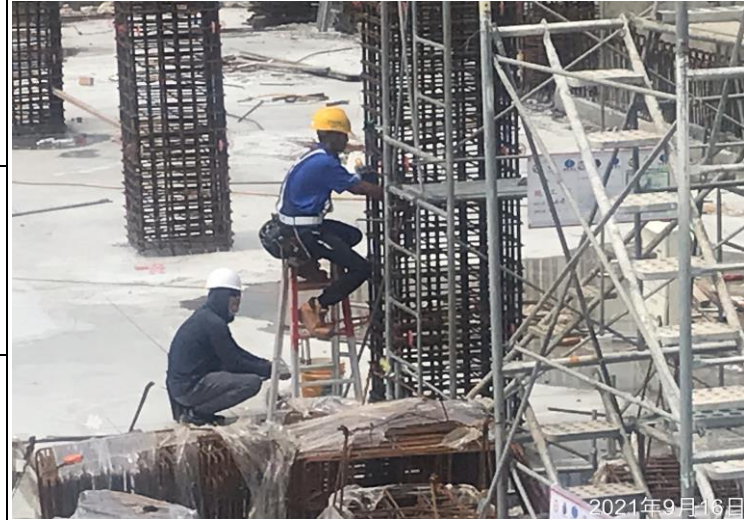
地點：
A5區

說明：
柱面消防出口 RC
配管(2)

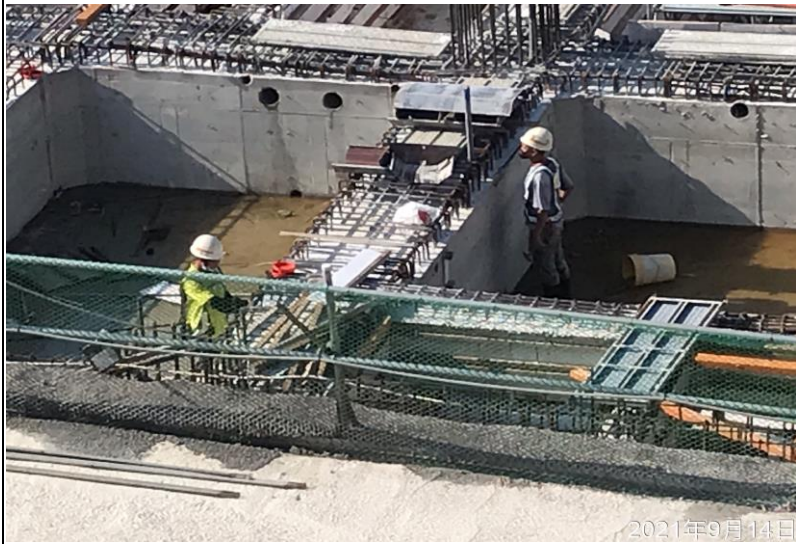
地點：
B1區

說明：
筏基連通口清理
(1)

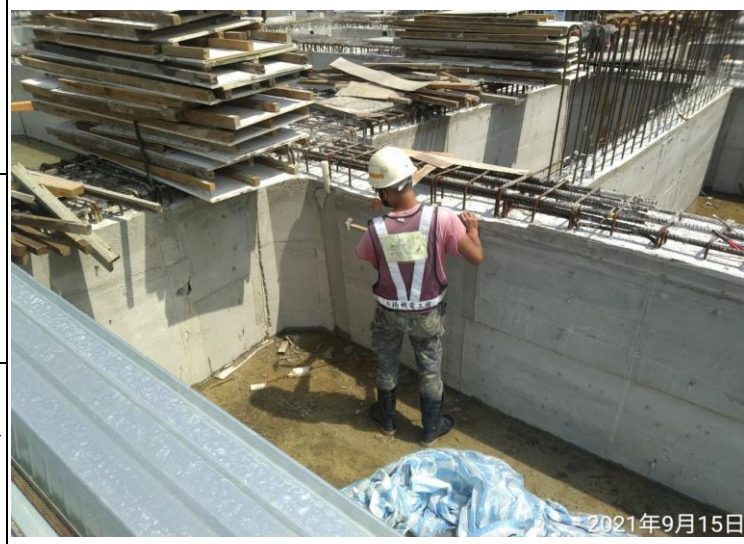
地點：
B1區

說明：
筏基連通口清理(2)

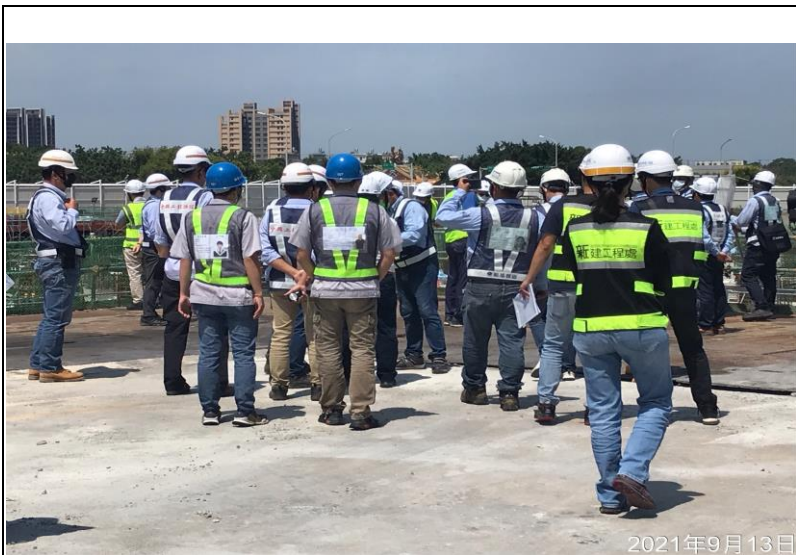
地點：
南側構台

說明：
國營會工區查核

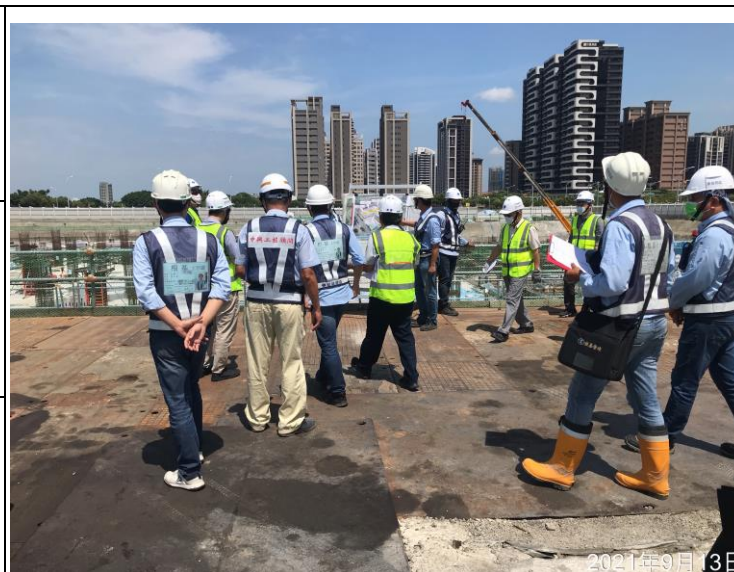
地點：
南側構台

說明：
國營會工區查核

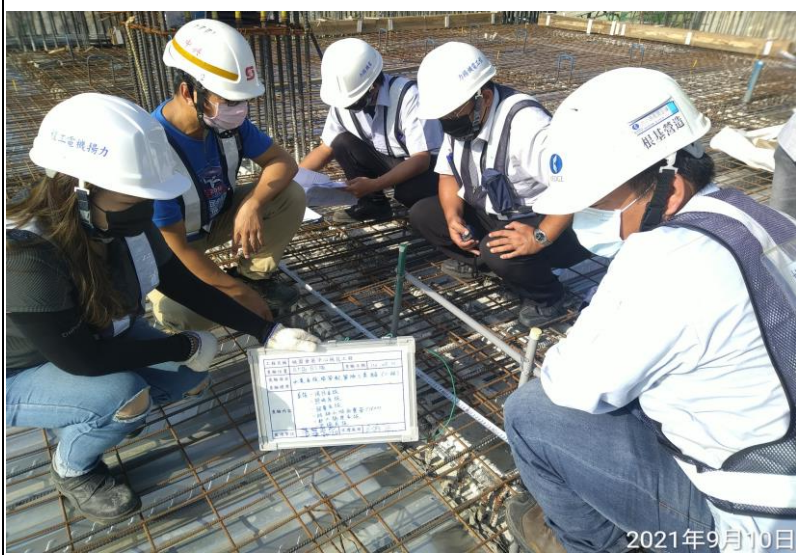
地點：
A5區B1F板

說明：
監造二級查驗
出管位置查驗

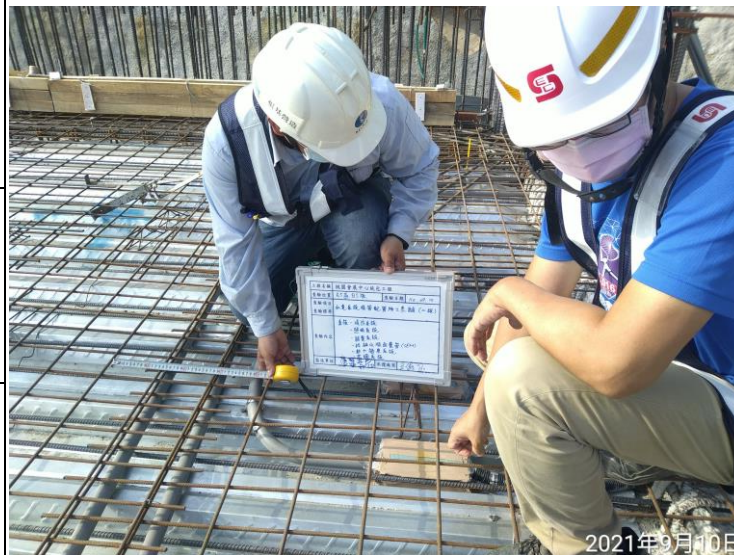
地點：
A5區B1F板

說明：
監造二級查驗
配管間距查驗

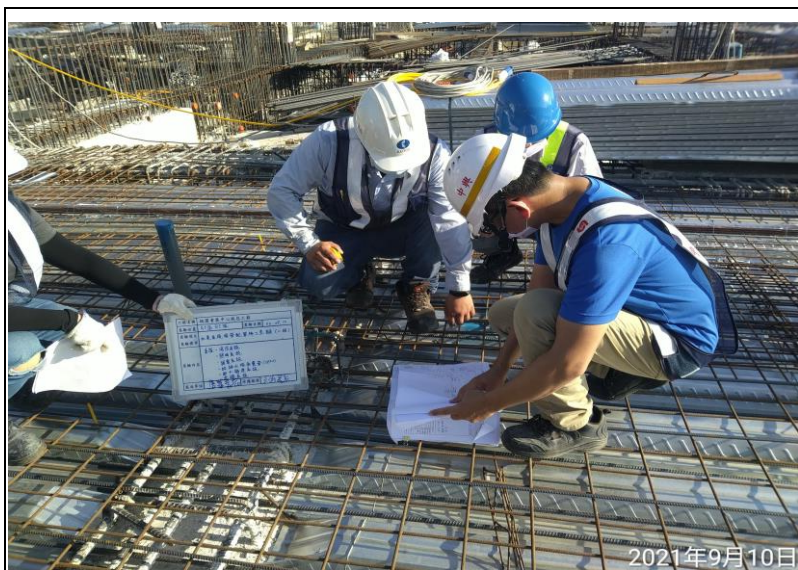
地點：
A5區B1F板

說明：
監造二級查驗
圖面核查確認

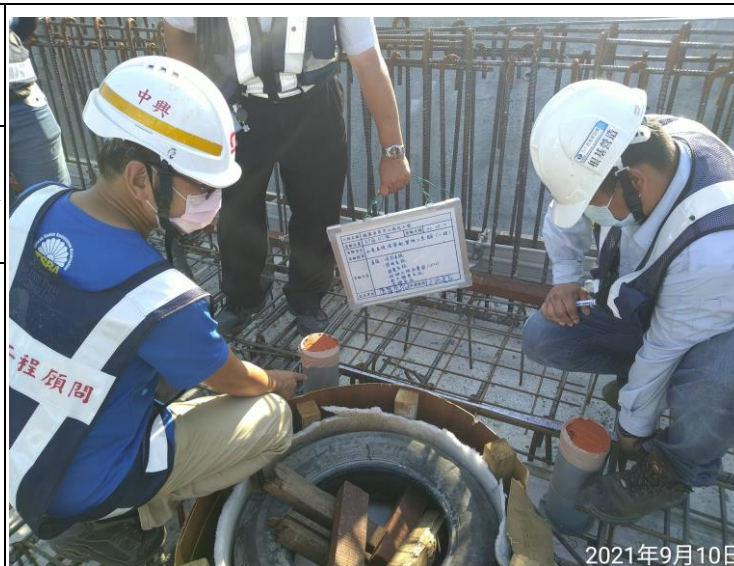
地點：
A5區B1F板

說明：
監造二級查驗
動力排水套管
留設位置查驗

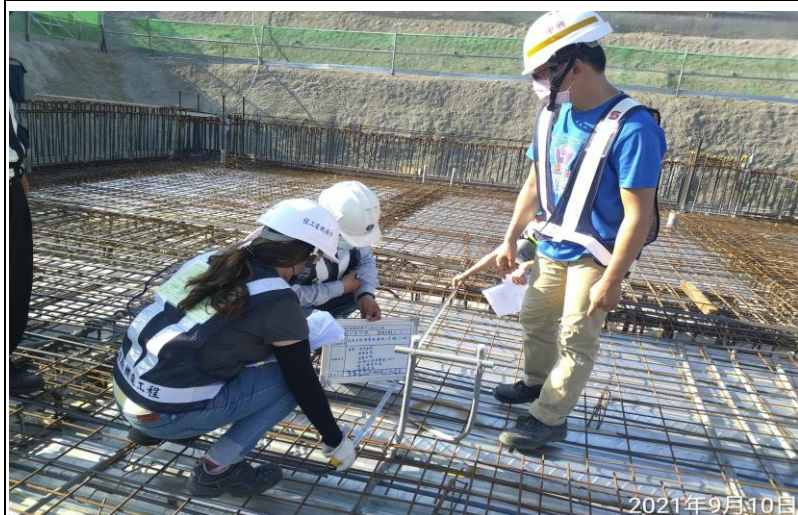
地點：
A5區B1F板

說明：
監造二級查驗
牆面出管
相對尺寸查驗

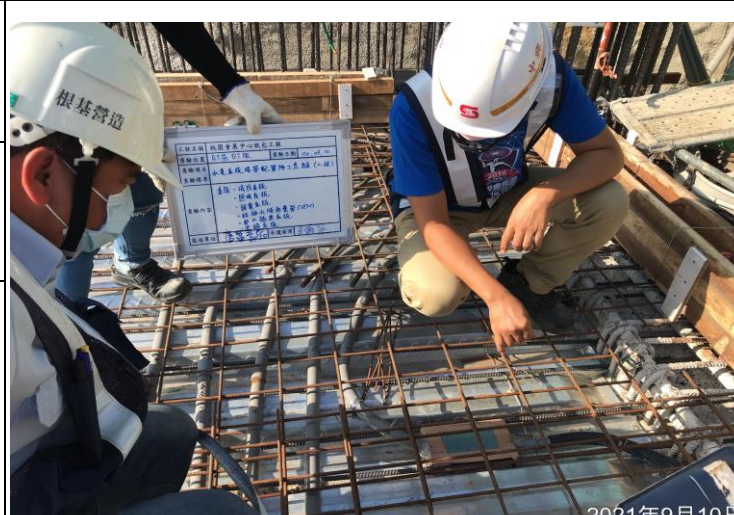
地點：
A5區B1F板

說明：
監造二級查驗
接地引出線
滴水盒配管查驗
