根基營造『桃園會展中心統包工程』

施工（查驗、試驗）紀錄—水電工程照片

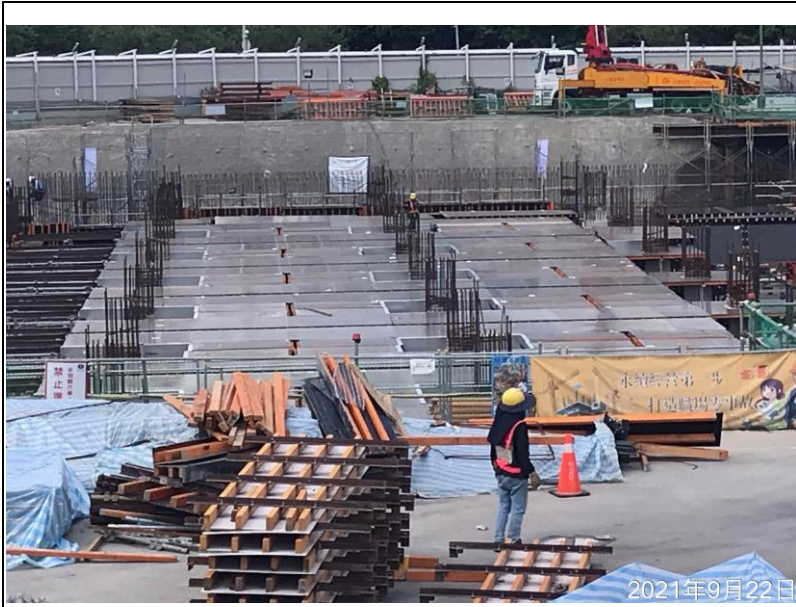
地點：
A1區

說明：
一樓板系統模
組立施作

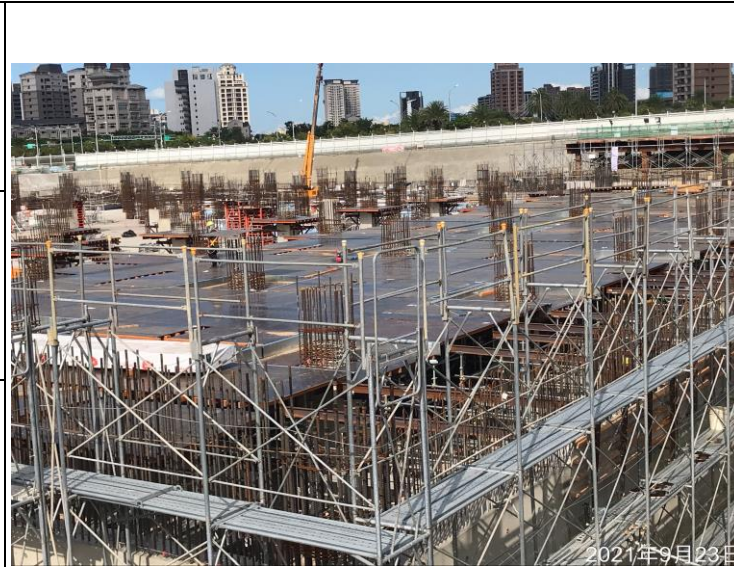
地點：
A1區

說明：
一樓板系統模
固定支撐及收邊

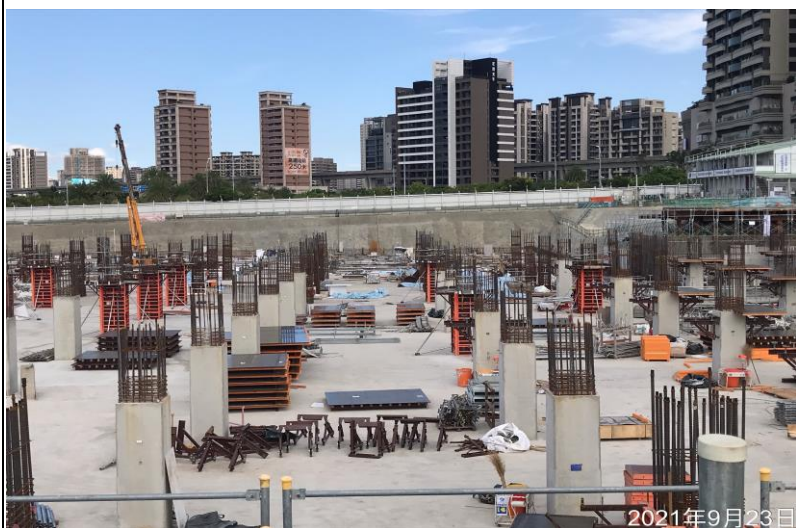
地點：
A2區

說明：
B1F柱澆置及脫模

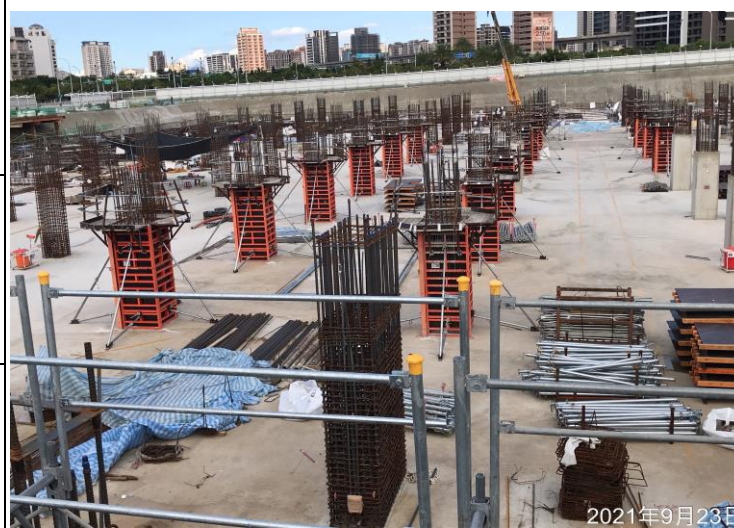
地點：
A3區

說明：
B1F柱.柱模組立
澆置預備

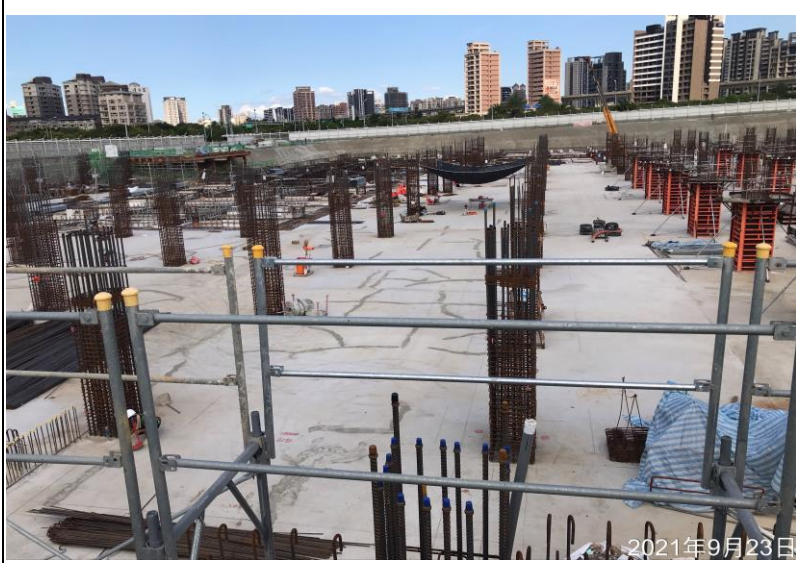
地點：
A4區

說明：
B1F柱以查驗完成
等待柱模組立

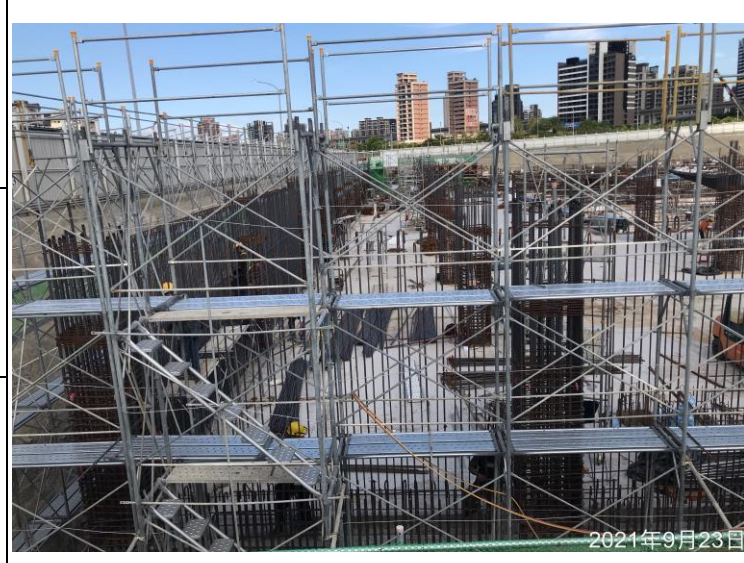
地點：
A5區

說明：
B1F柱鋼筋施工
查驗作業

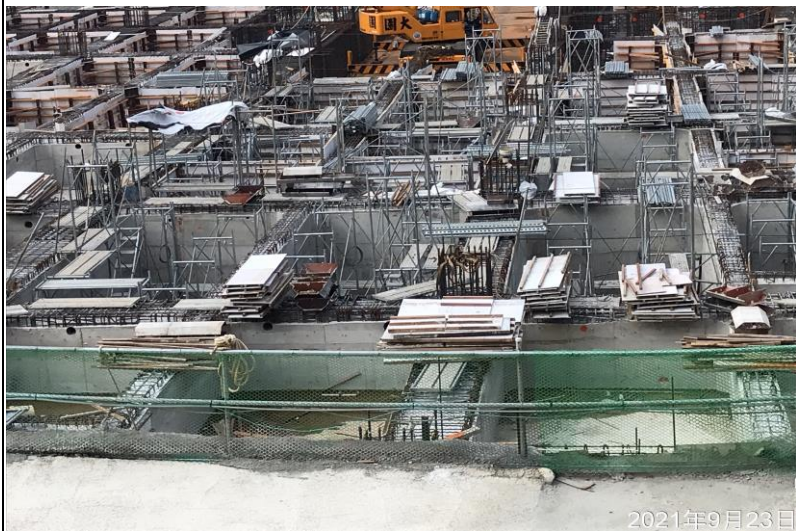
地點：
B1區

說明：
地樑模板拆除作業

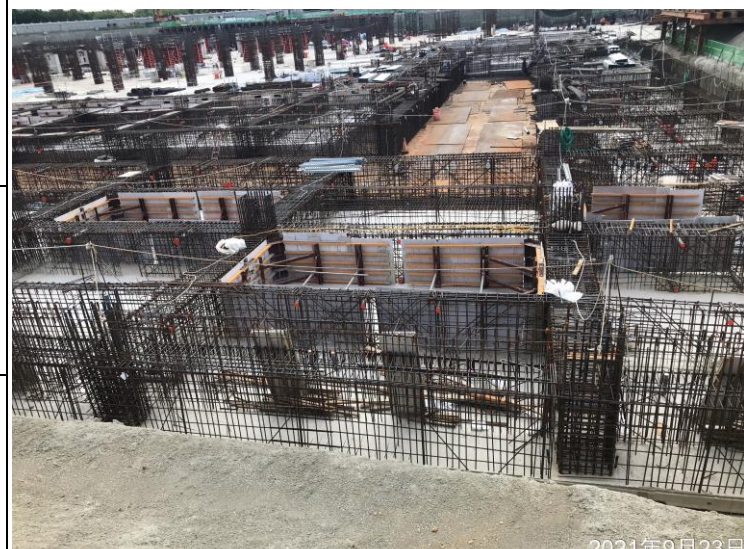
地點：
B2區

說明：
地樑模板組立中

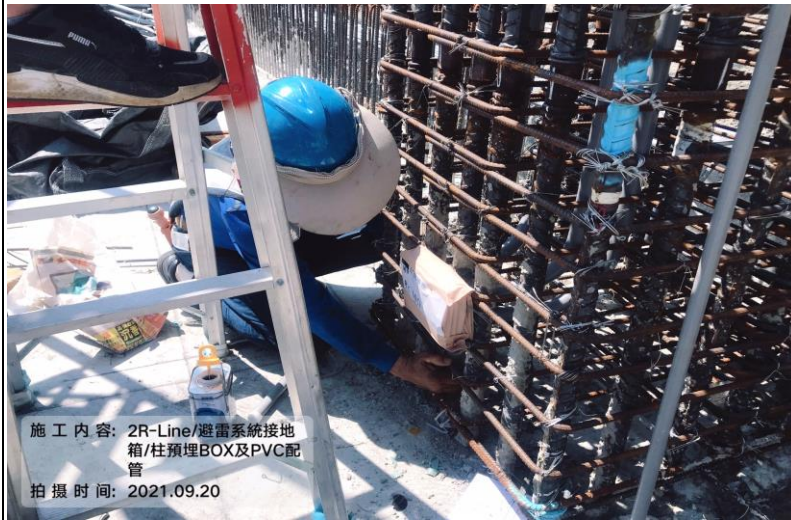
地點：
A5區

說明：
接地出線盒
配管施作

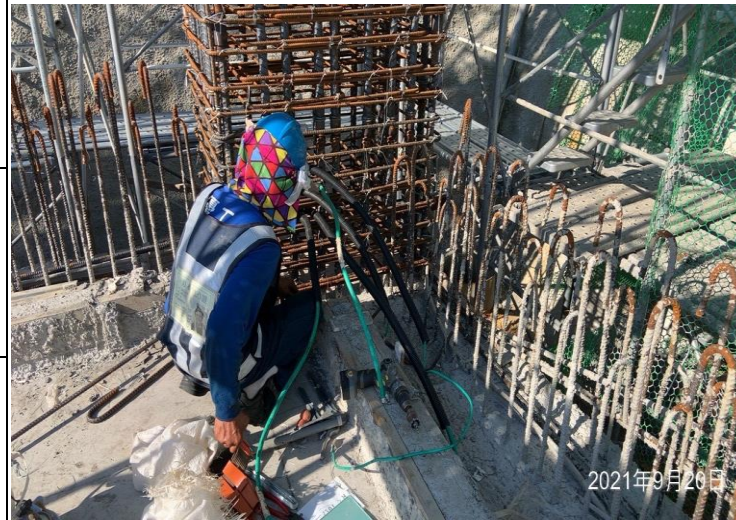
地點：
A5區

說明：
接地出線整理

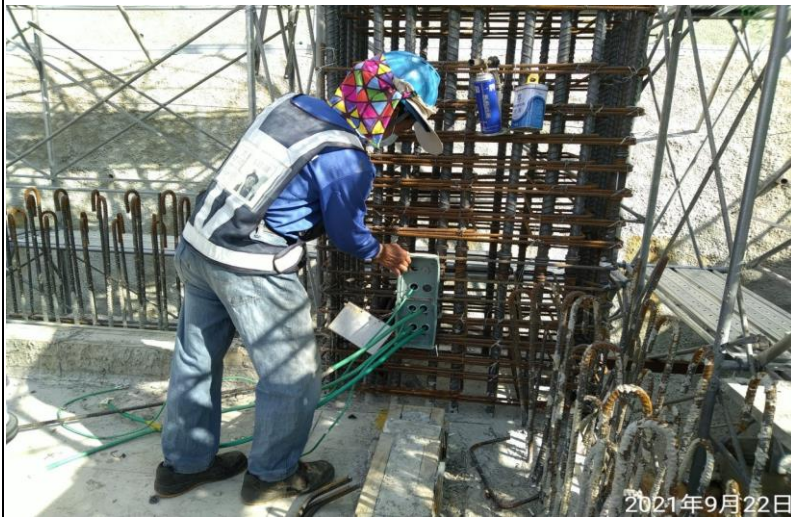
地點：
A5區

說明：
柱面接地出線盒
配管施作

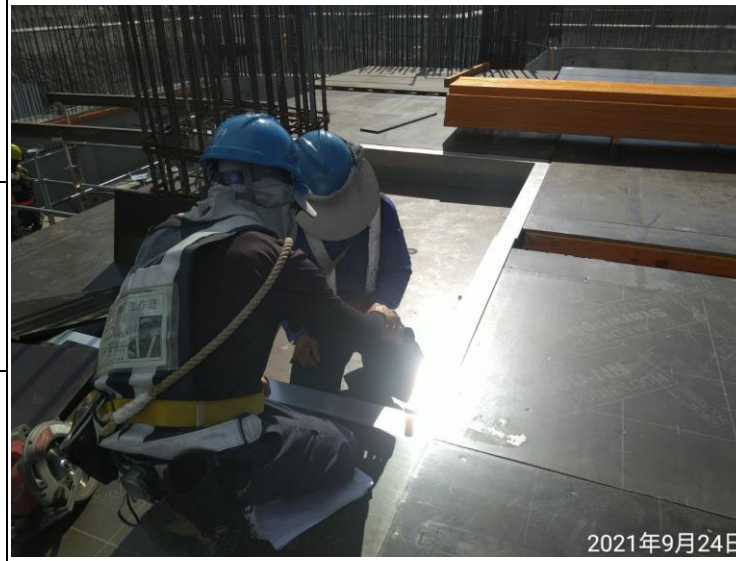
地點：
A1區

說明：
一樓板電氣放樣

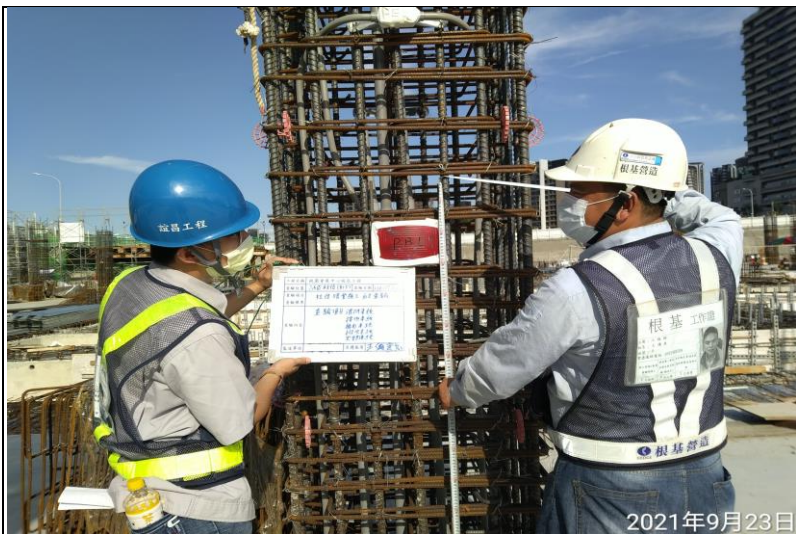
地點：
A5區B1F柱

說明：
一級自主查驗
消防箱出線盒
出口位置查驗

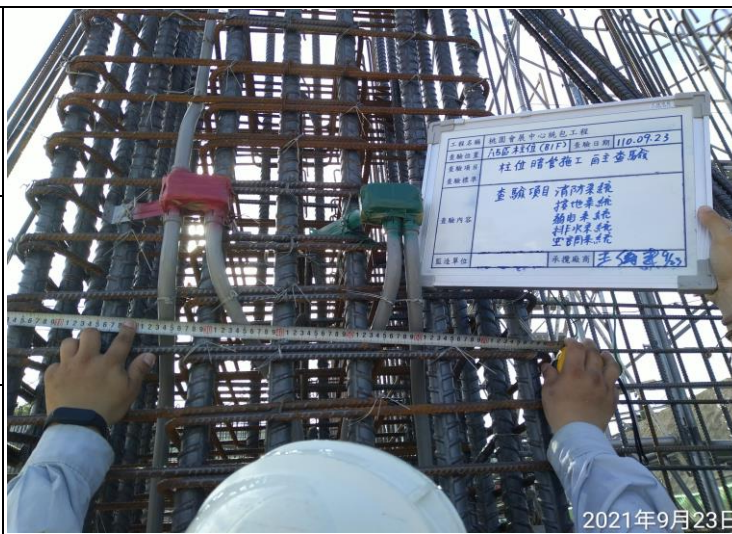
地點：
A5區B1F柱

說明：
一級自主查驗
流水蜂鳴器
出口位置查驗

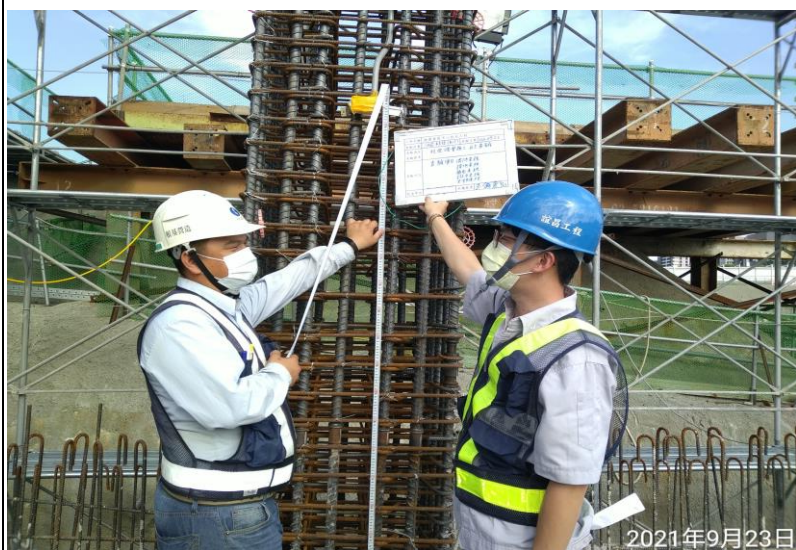
地點：
A5區B1F柱

說明：
一級自主查驗
消防廣播
出口位置查驗

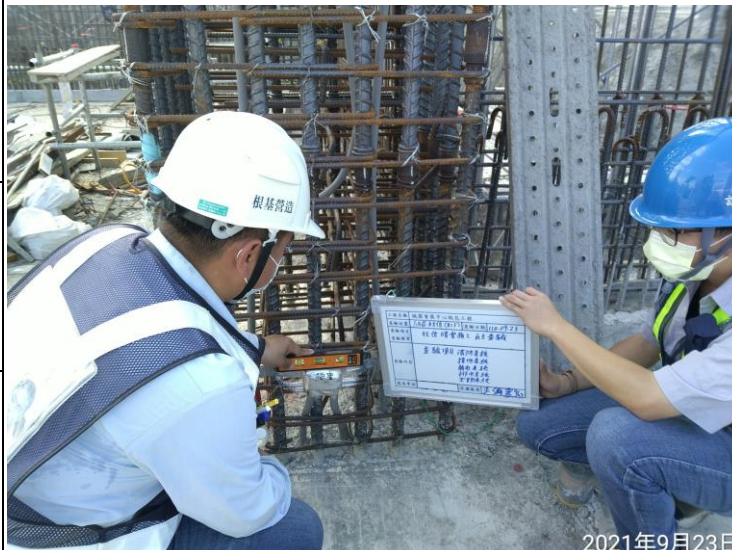
地點：
A5區B1F柱

說明：
一級自主查驗
電氣插座
出口水平查驗

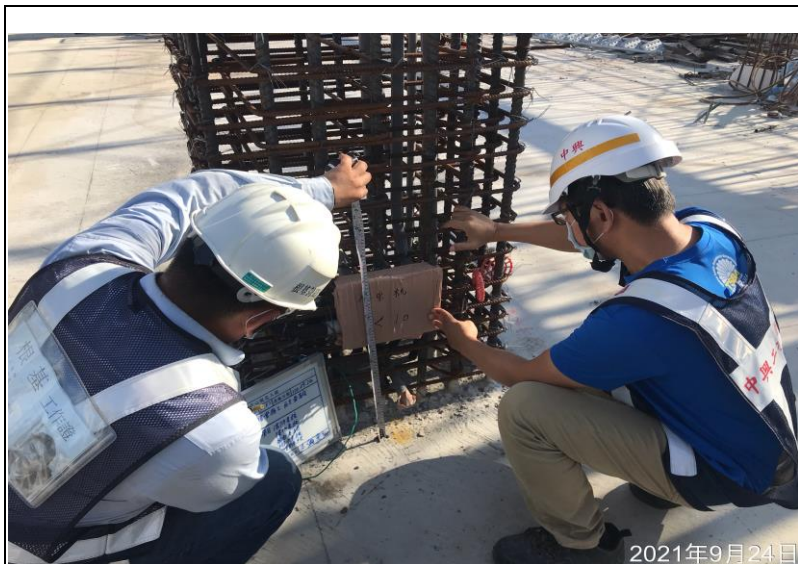
地點：
A5區B1F柱

說明：
監造二級查驗
接地出線箱
高程位置查驗

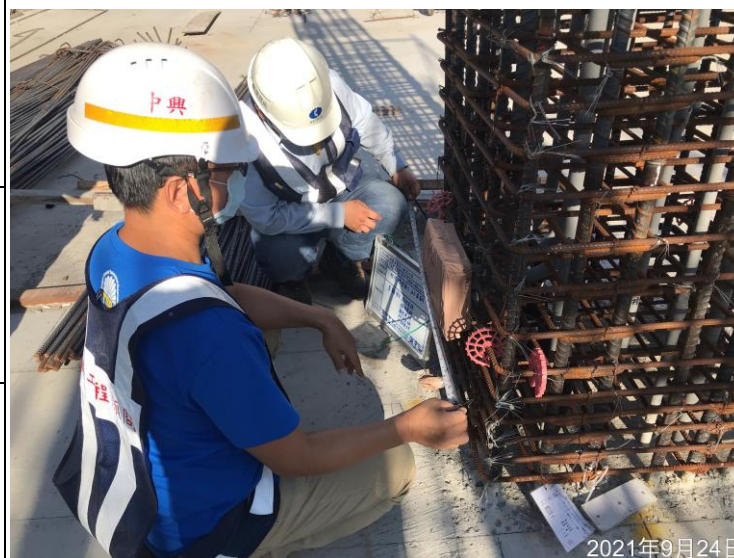
地點：
A5區B1F柱

說明：
監造二級查驗
接地出線箱
進出面位置查驗

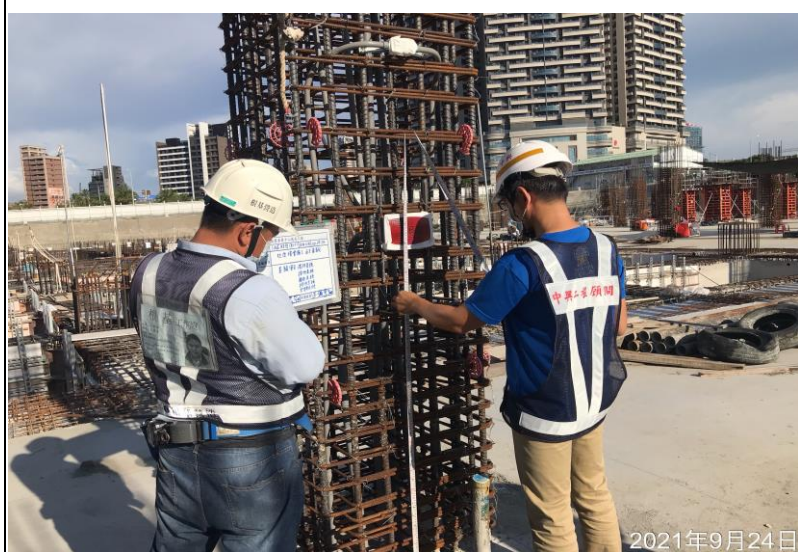
地點：
A5區B1F柱

說明：
監造二級查驗
消防綜合盤
出線盒位置查驗

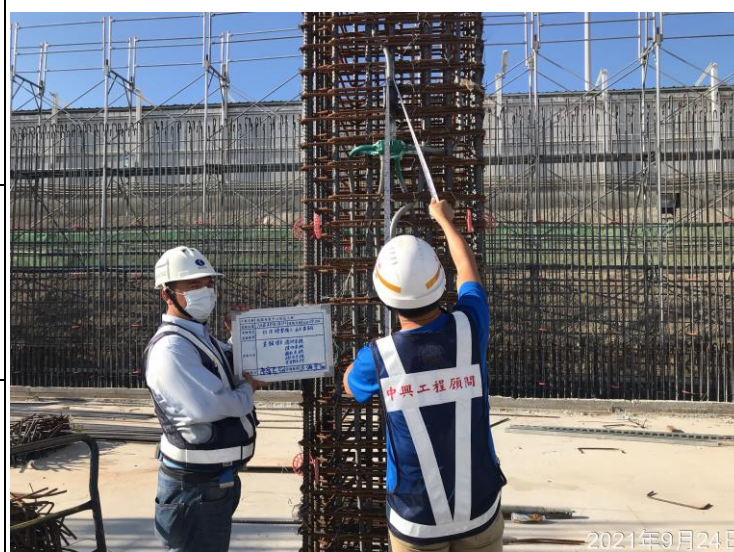
地點：
A5區B1F柱

說明：
監造二級查驗
監視攝影機
出線盒高程查驗
