根基營造『桃園會展中心統包工程』

施工（查驗、試驗）紀錄—水電工程照片

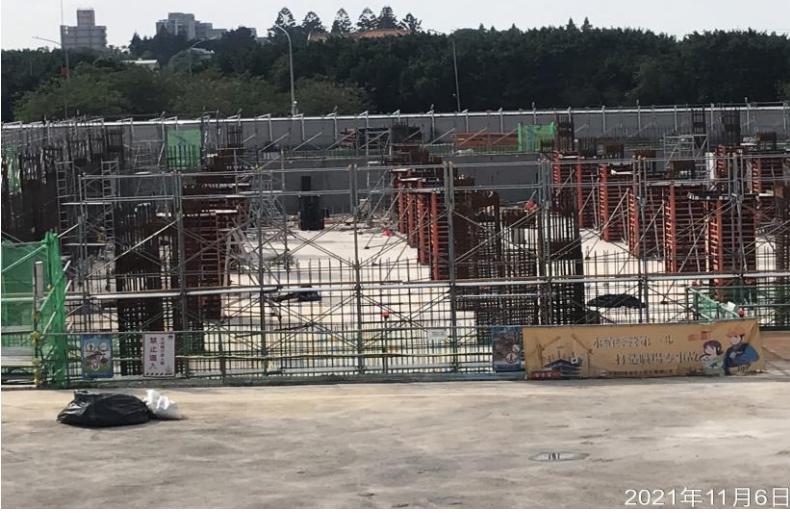
拍攝日期： 110年11月6日
地點： A1 區 1F 板	說明： 1F 柱模組立 澆置預備	地點： A2 區 1F 板	說明： 鋼筋&水電配管作業

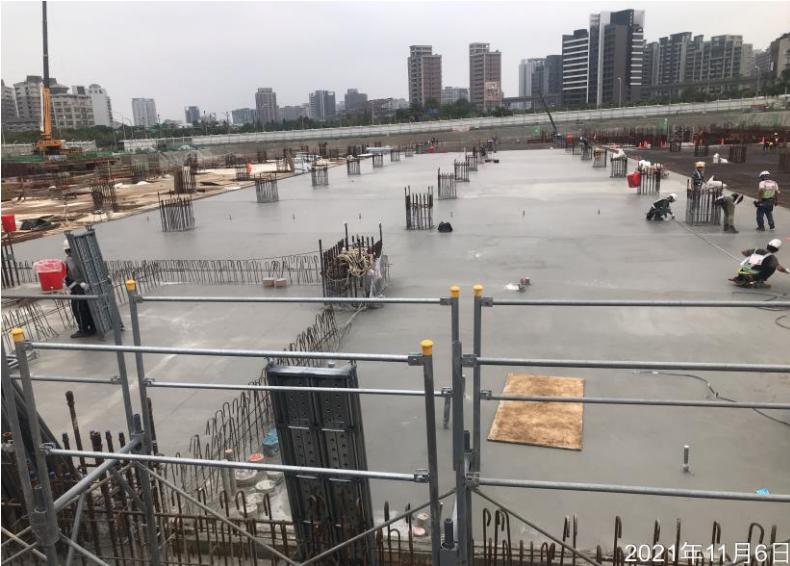
拍攝日期： 110年11月6日
地點： A3 區 1F 板	說明： 11/5 澆置 養護&放樣作業	地點： A4 區 1F 板	說明： 1F 板模延伸搭設中. 水電放樣預備

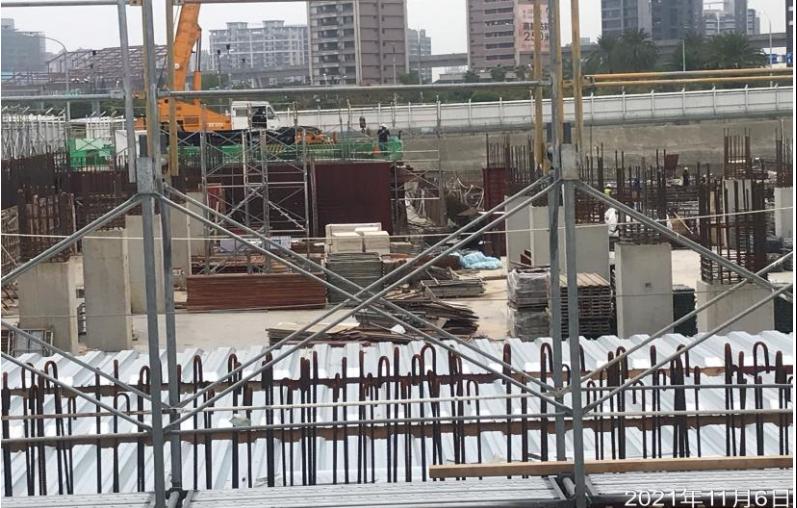
<p>2021年11月6日</p>	<p>拍攝日期： 110年11月6日</p> <p>地點： A5 區</p> <p>說明： B1F 柱澆置完成&1樓樑板區 DAKE 鋪設</p>

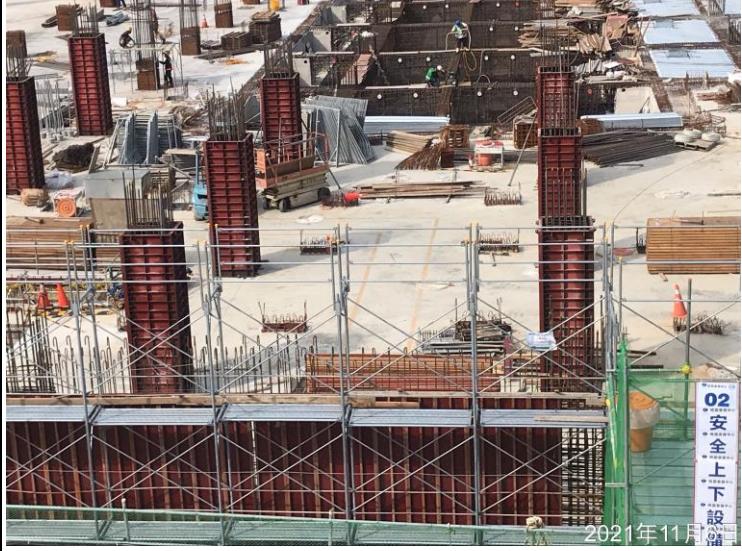
<p>2021年11月6日</p>	<p>拍攝日期： 110年11月6日</p> <p>地點： B1 區</p> <p>說明： B1F 柱 11/2 澆置完成養護中預備拆模</p>

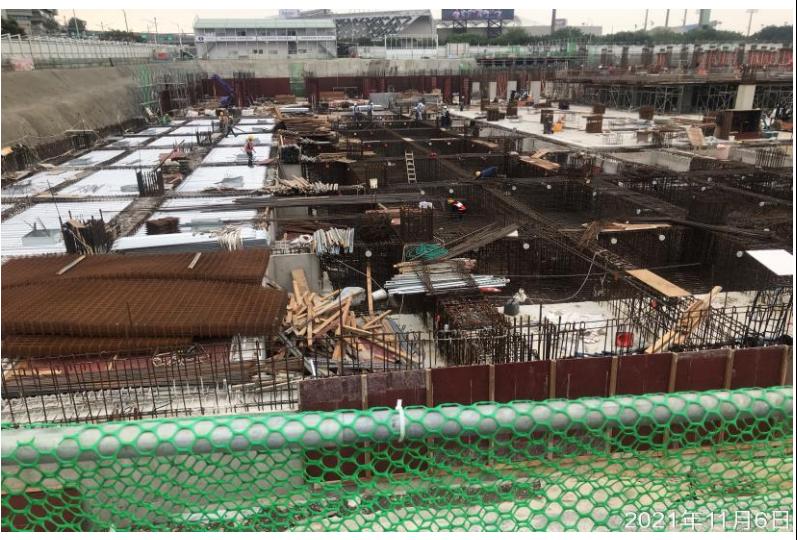
<p>2021年11月6日</p>	<p>拍攝日期： 110年11月6日</p> <p>地點： B2 區</p> <p>說明： 通道區地樑鋼筋作業連通管配合施作</p>

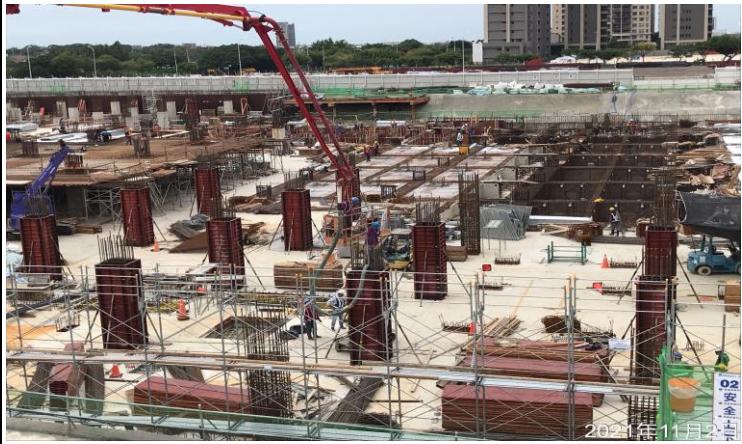
<p>2021年11月6日</p>	<p>拍攝日期： 110年11月2日</p> <p>地點： B1 區</p> <p>說明： B1F 柱澆置作業</p>

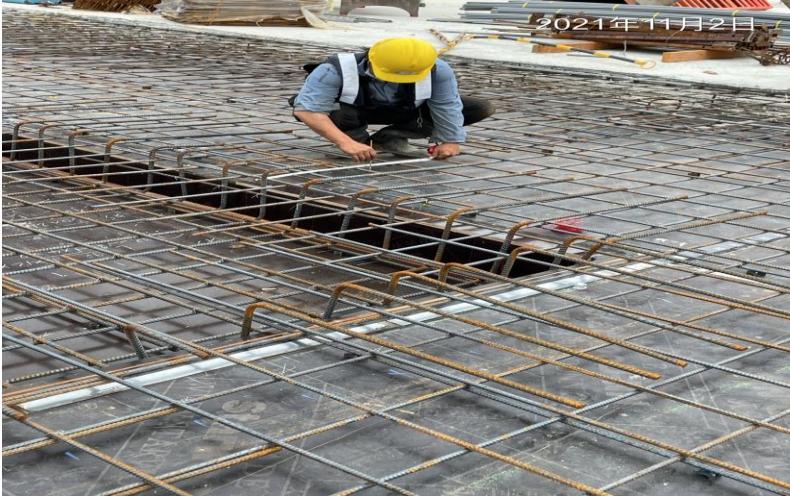
<p>拍攝日期： 110 年 11 月 2 日</p> <p>地點： A2 區 1F 板</p> <p>說明： 消防管預埋螺絲放樣施作</p>

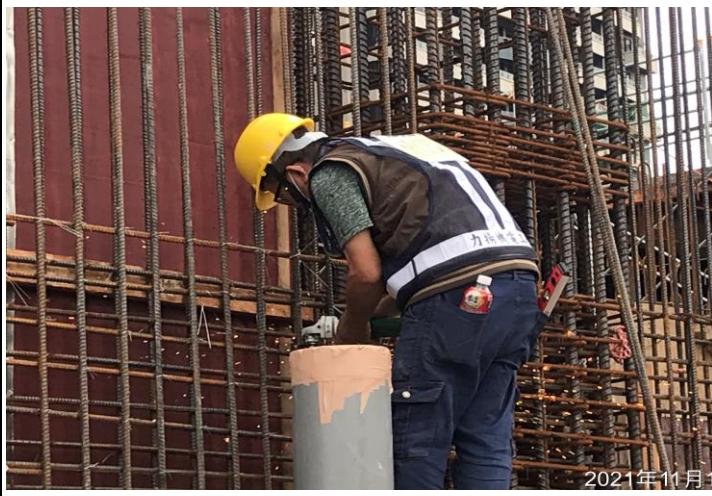
<p>拍攝日期： 110 年 11 月 1 日</p> <p>地點： A1 區 B1F 牆</p> <p>說明： 消防穿牆套管放樣留設</p>

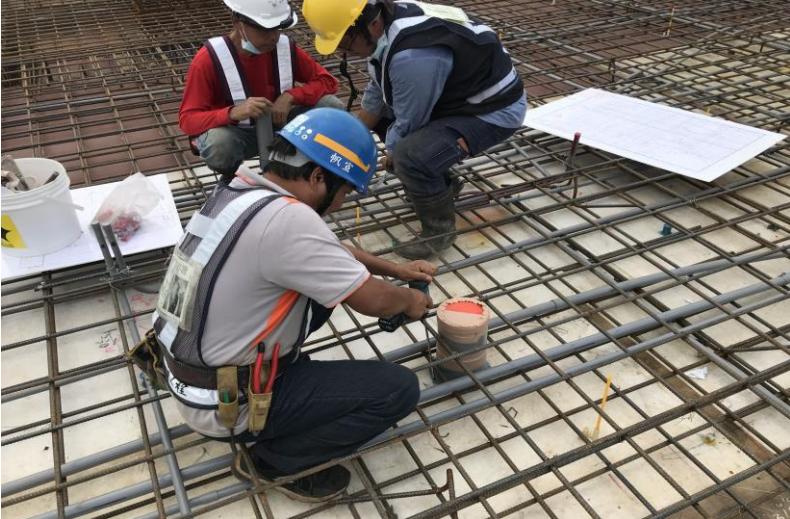
<p>拍攝日期： 110 年 11 月 3 日</p> <p>地點： A3 區 1F 板</p> <p>說明： 警報逆止閥用樓板套管留設施作</p>

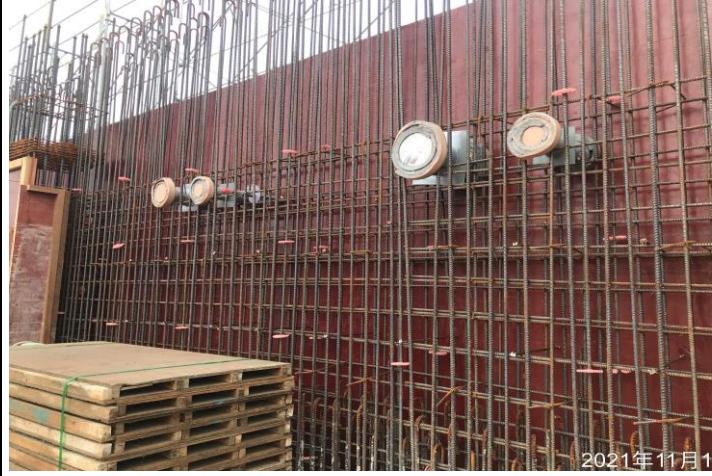
<p>拍攝日期： 110 年 11 月 1 日</p> <p>地點： A5 區 B1F 牆</p> <p>說明： 消防送水口結構體出管止水板接頭施作留設</p>

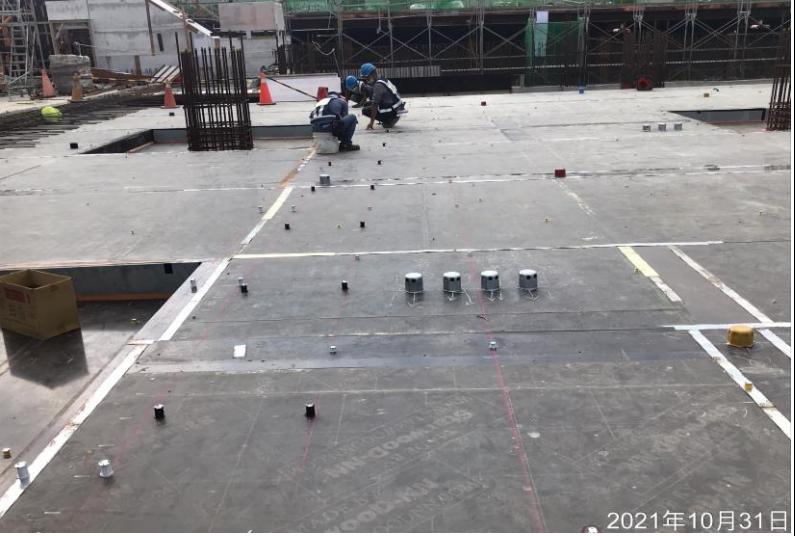
<p>拍攝日期： 110 年 10 月 31 日</p> <p>地點： A2 區 1F 板</p> <p>說明： 電氣 RC 放樣</p>

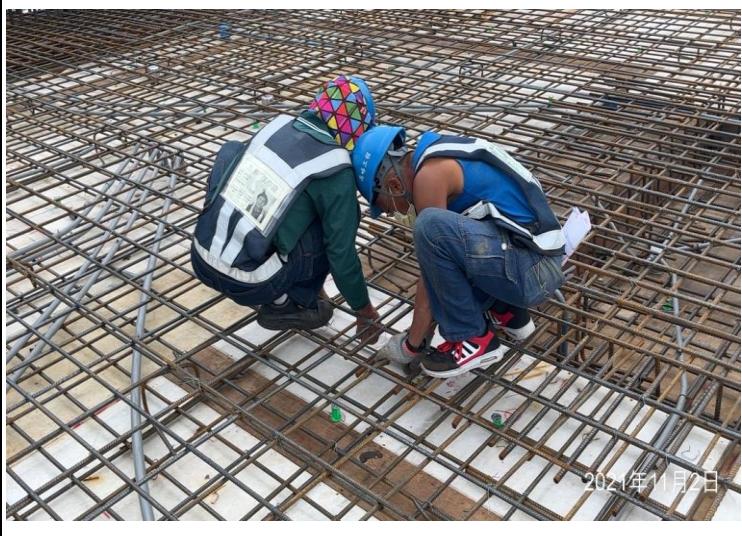
<p>拍攝日期： 110 年 11 月 2 日</p> <p>地點： A3 區 1F 板</p> <p>說明： 電氣 RC 配管</p>

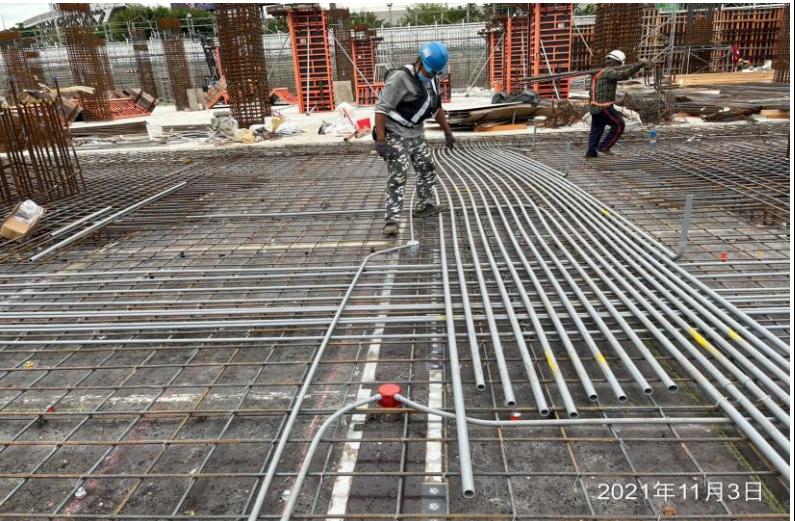
<p>拍攝日期： 110 年 11 月 3 日</p> <p>地點： A2 區 1F 板</p> <p>說明： 電氣 RC 放樣配管</p>

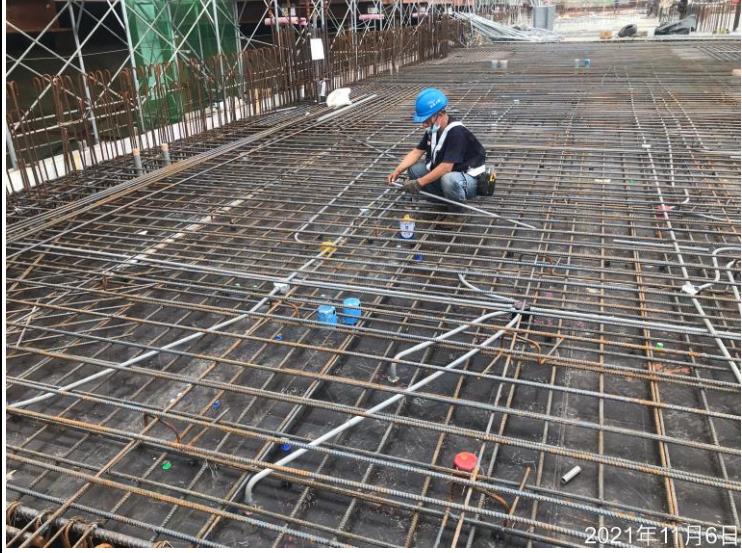
<p>拍攝日期： 110 年 11 月 6 日</p> <p>地點： A2 區 1F 板</p> <p>說明： 電氣 RC 配管</p>

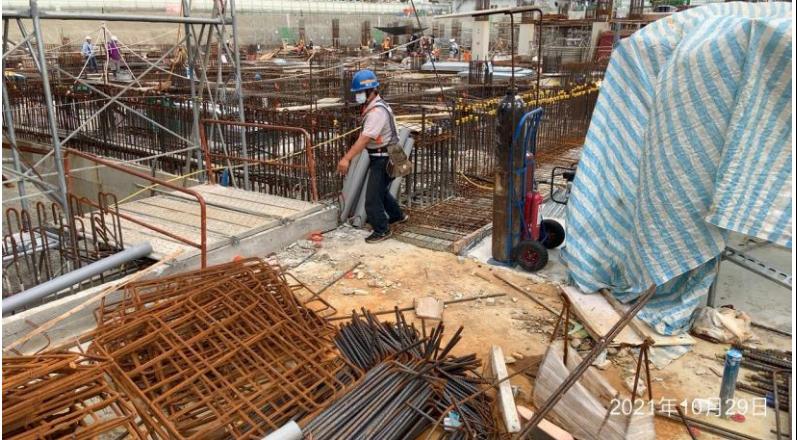
<p>拍攝日期： 110 年 10 月 29 日</p> <p>地點： B2 區通道筏基</p> <p>說明： 連通套管預留施作</p>

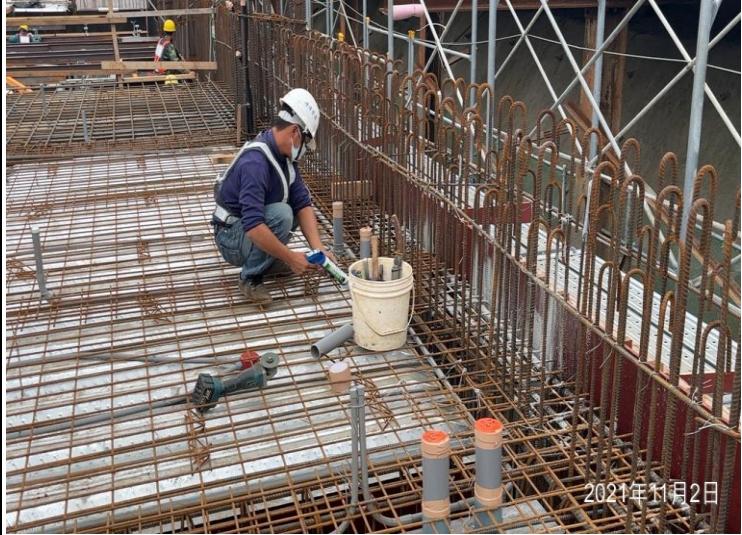
<p>拍攝日期： 110 年 11 月 2 日</p> <p>地點： A3 區 1F 板</p> <p>說明： 邊溝排水施作 &管道間套管留設</p>

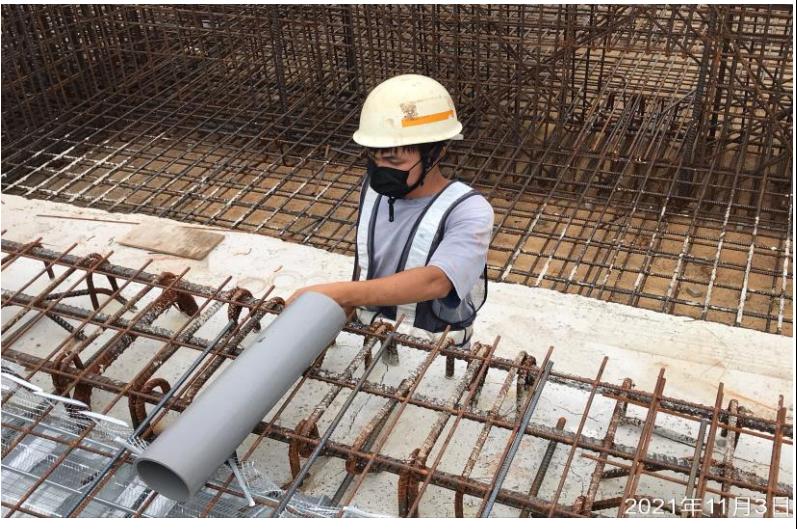
<p>拍攝日期： 110 年 11 月 3 日</p> <p>地點： B2 區通道</p> <p>說明： 連通套管配合預留</p>

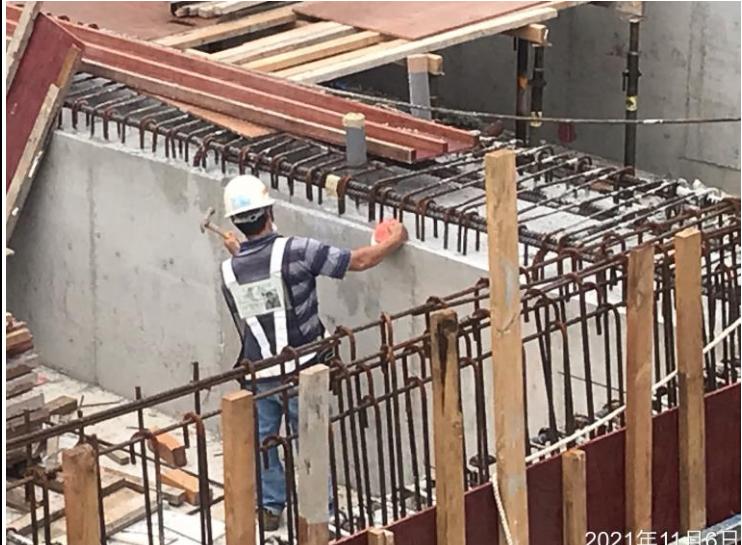
<p>拍攝日期： 110 年 11 月 6 日</p> <p>地點： B2 區通道</p> <p>說明： 連通管口配合拆模 清理作業</p>

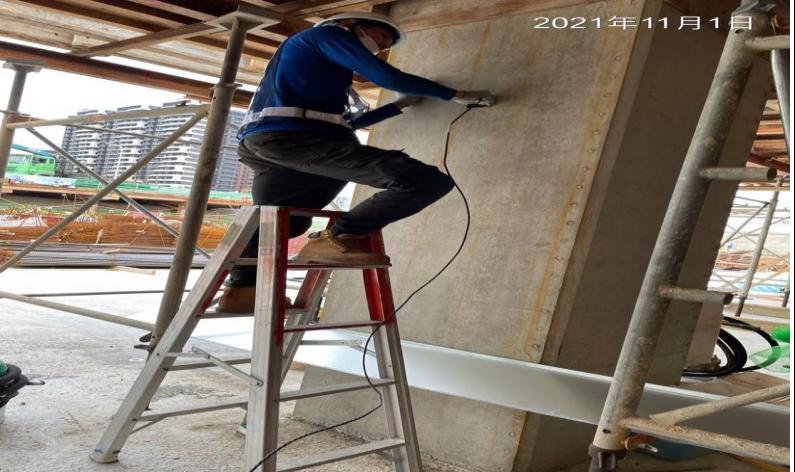
<p>2021年11月1日</p> <p>拍攝日期： 110年11月1日</p> <p>地點： A3 區 B1F 柱</p> <p>說明： 柱面 BOX 清理 &緊急照明穿線作業</p>

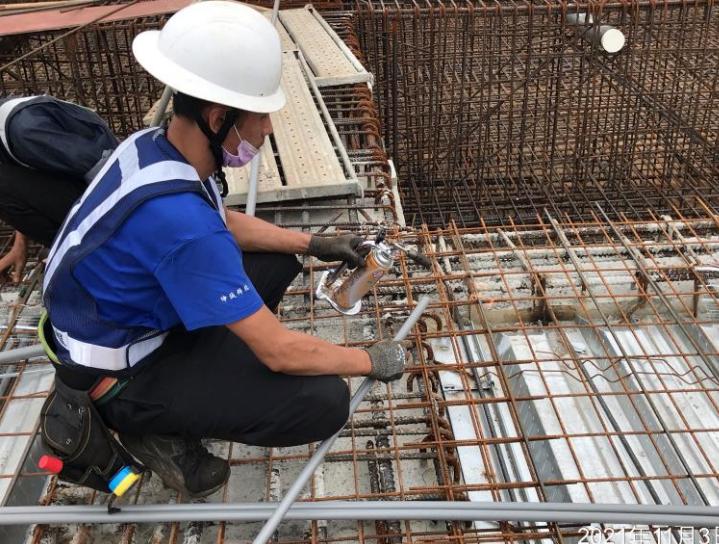
<p>2021年11月3日</p> <p>拍攝日期： 110年11月3日</p> <p>地點： B2 區 B1F 板</p> <p>說明： 消防電設備 RC 配管</p>

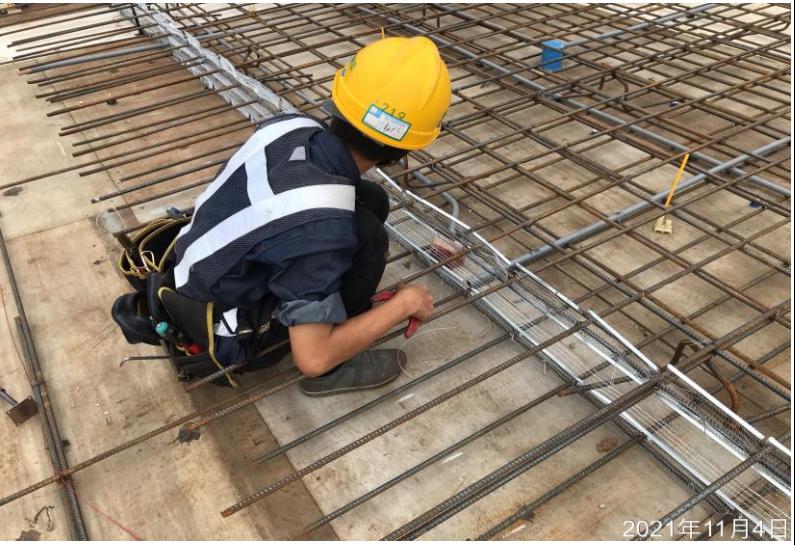
<p>2021年11月4日</p> <p>拍攝日期： 110年11月4日</p> <p>地點： A3 區 1F 板</p> <p>說明： 消防電路 RC 配管</p>

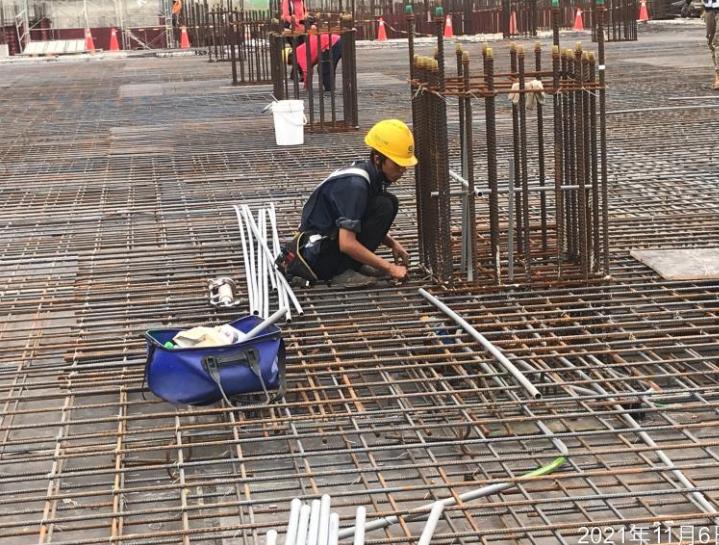
<p>2021年11月6日</p> <p>拍攝日期： 110年11月6日</p> <p>地點： A3 區 1F 板</p> <p>說明： 消防 RC 配管</p>

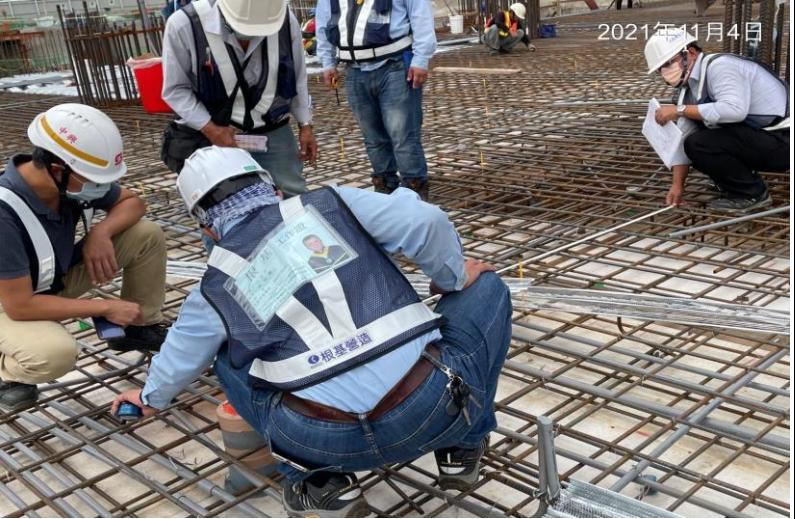
<p>拍攝日期： 110 年 11 月 4 日</p> <p>地點： A3 區 1F 板</p> <p>說明： 監造二級查驗 警報逆止閥相對位置查驗</p>

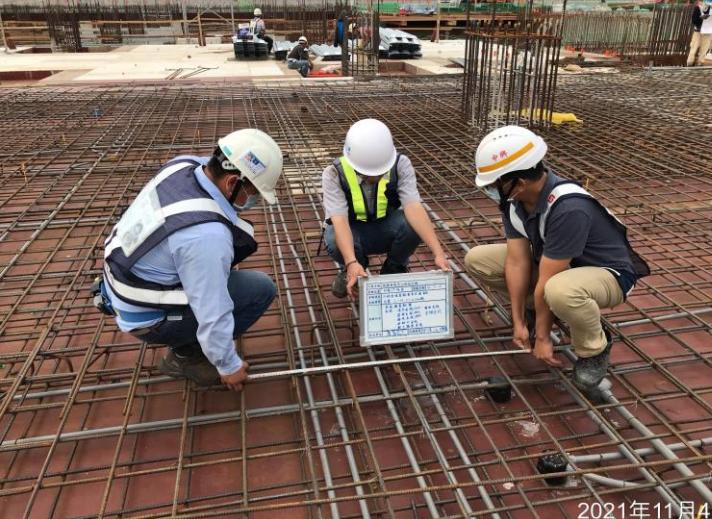
<p>拍攝日期： 110 年 11 月 4 日</p> <p>地點： A3 區 1F 板</p> <p>說明： 監造二級查驗 管路間距及配管材料查驗</p>

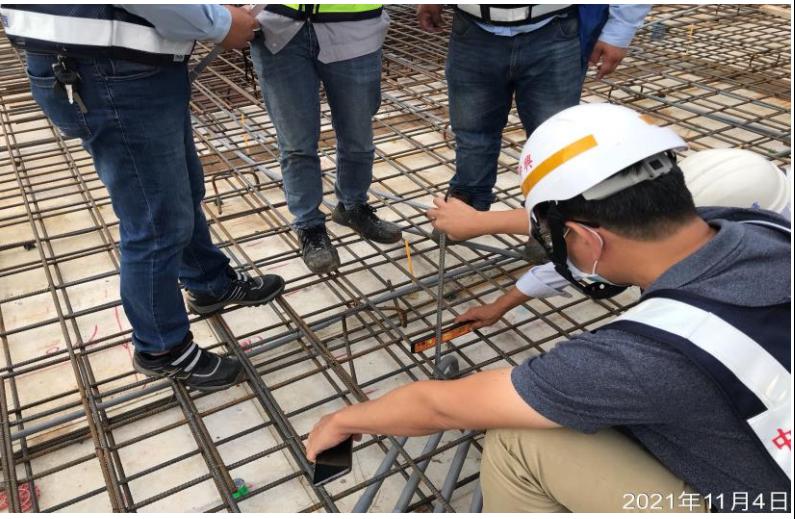
<p>拍攝日期： 110 年 11 月 4 日</p> <p>地點： A3 區 1F 板</p> <p>說明： 監造二級查驗 配管方式&保護層厚度查驗</p>

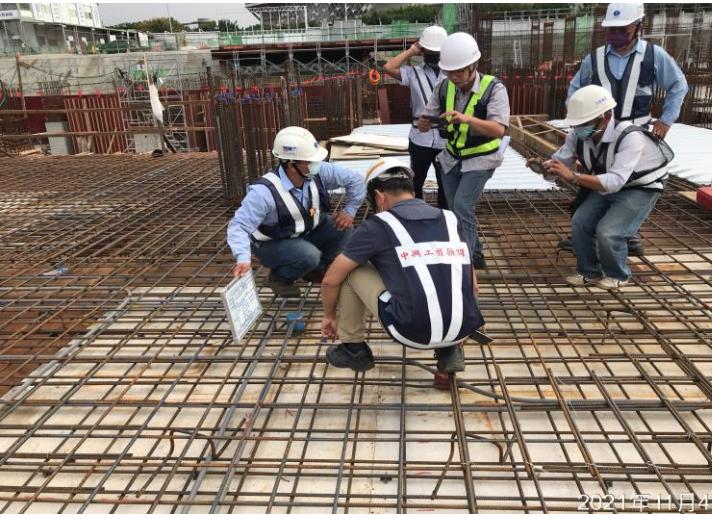
<p>拍攝日期： 110 年 11 月 4 日</p> <p>地點： A3 區 1F 板</p> <p>說明： 監造二級查驗 BOX 放樣位置&接管方式查驗</p>
