根基營造『桃園會展中心統包工程』

施工（查驗、試驗）紀錄—水電工程照片

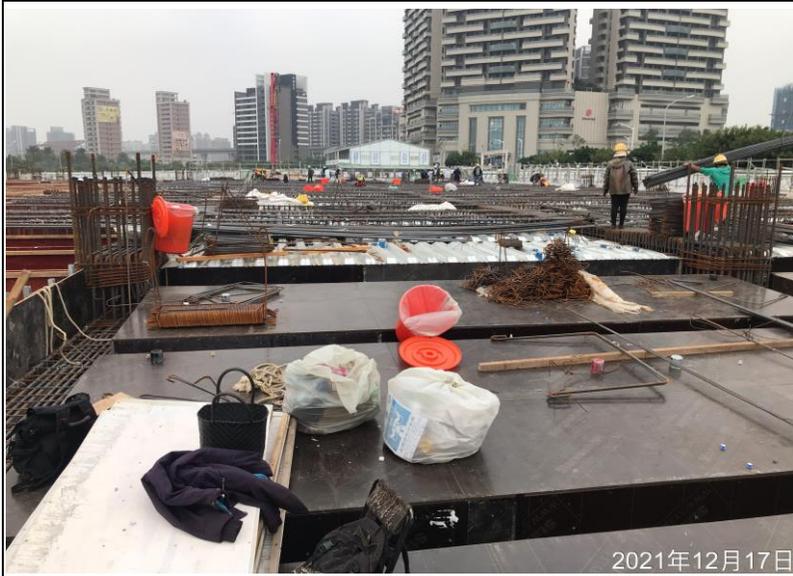
地點：
A1區

說明：
2F板組立
&水電放樣配合

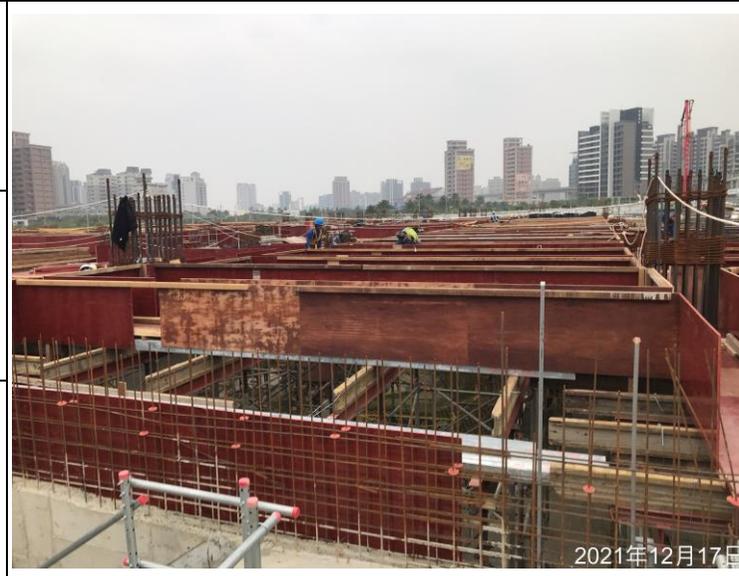
地點：
A2區

說明：
2F樑模組立作業中

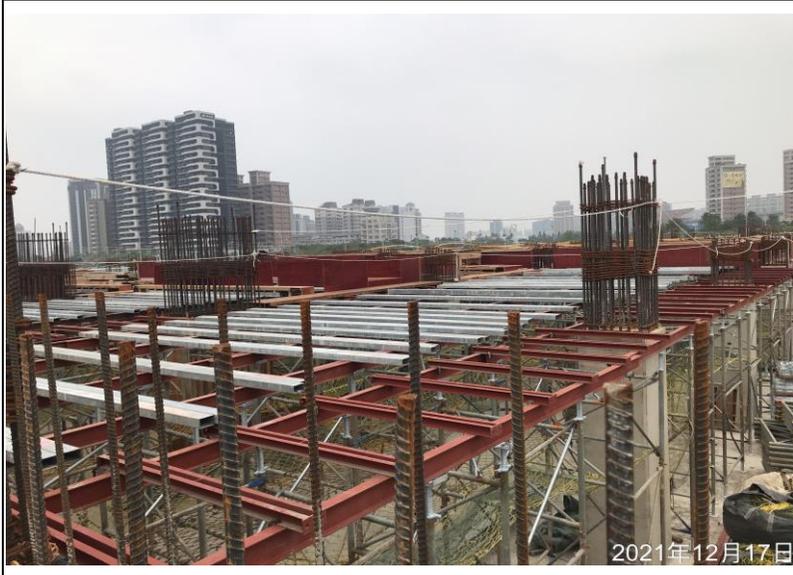
地點：
A3區

說明：
2F板支撐作業中

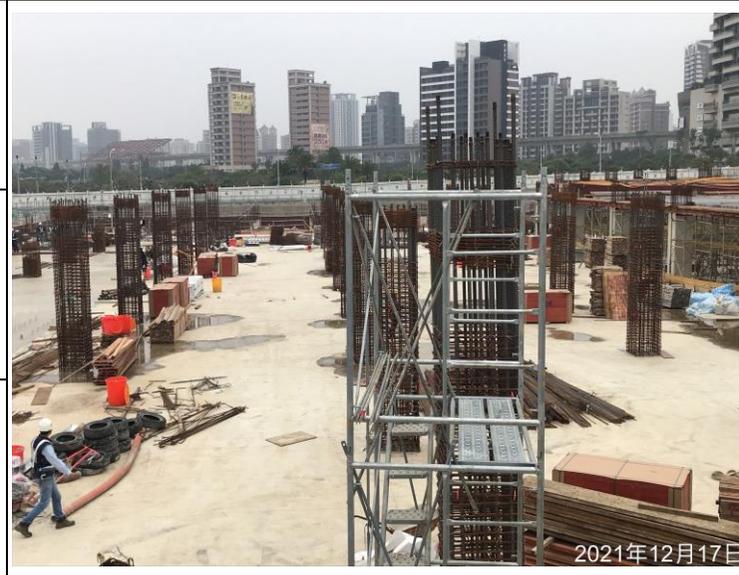
地點：
A4區

說明：
1F柱已查驗完成
預備封模澆置作業

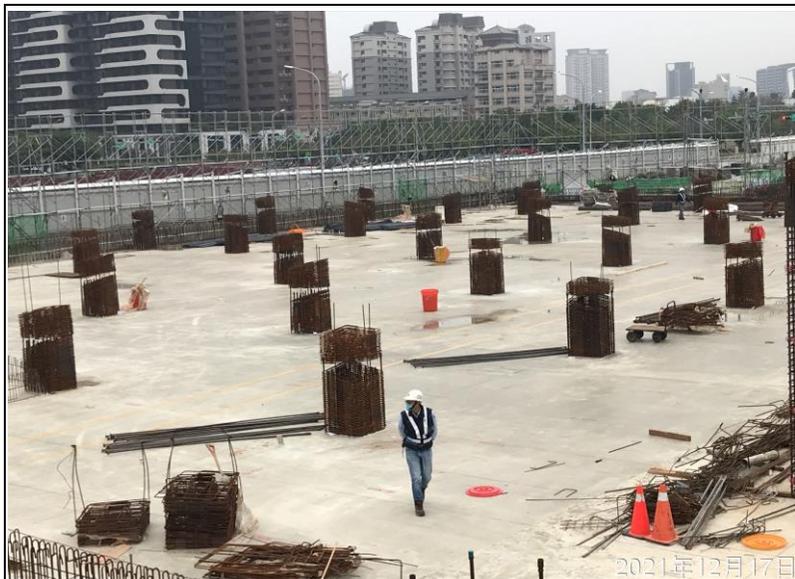
地點：
A5區

說明：
1F板養護及放樣中
柱筋續接預備

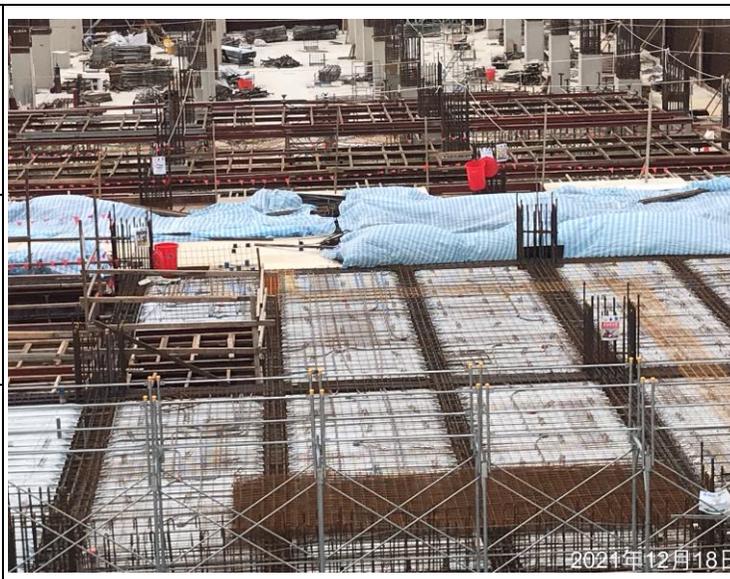
地點：
B2區

說明：
已完成部分1F板
持續板模延伸作業中

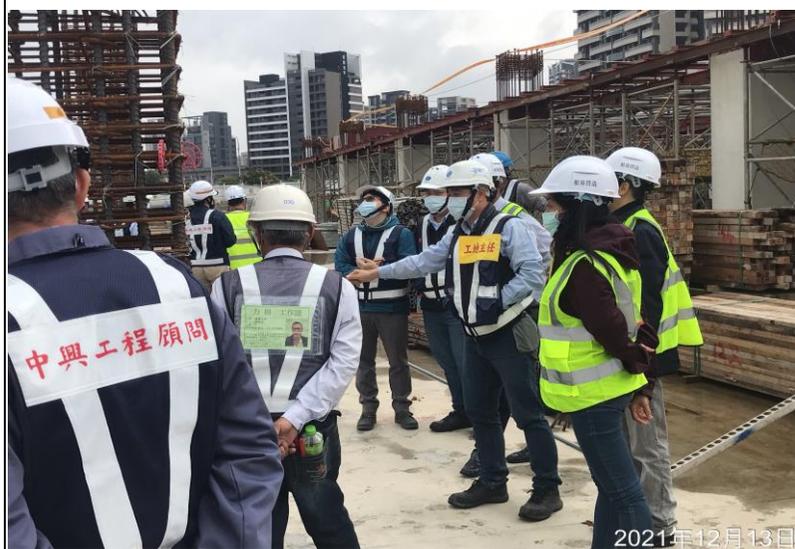
地點：
A4區1F

說明：
國貿局現場會勘稽核

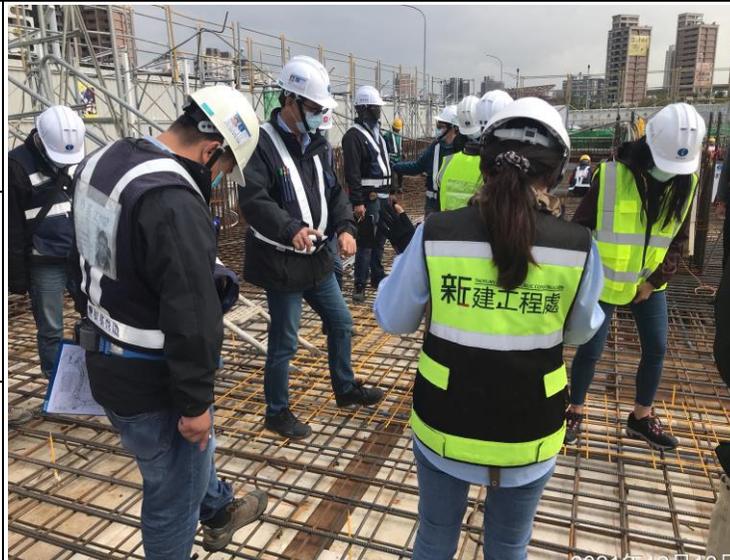
地點：
A5區1F

說明：
國貿局現場會勘稽核

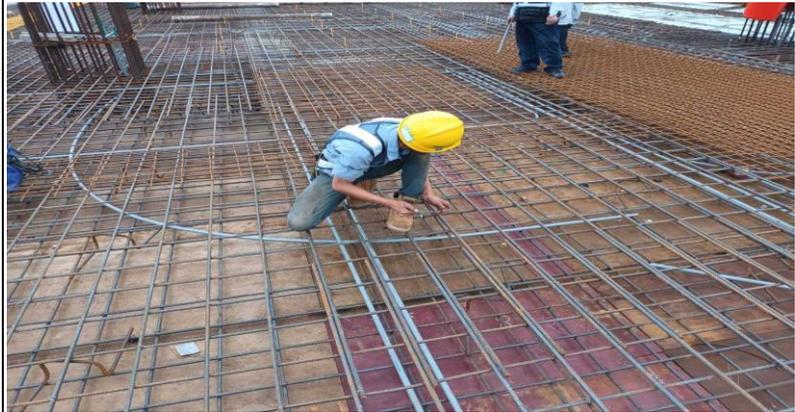
<p>拍攝日期： 110年12月11日</p> <p>地點： A5區1F板</p> <p>說明： 消防板面RC配管</p>

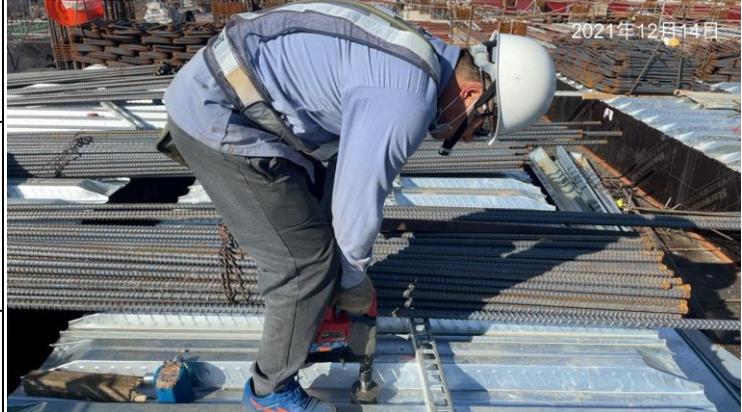
<p>拍攝日期： 110年12月14日</p> <p>地點： A1區2F板</p> <p>說明： 消防板面RC放樣 BOX開孔</p>

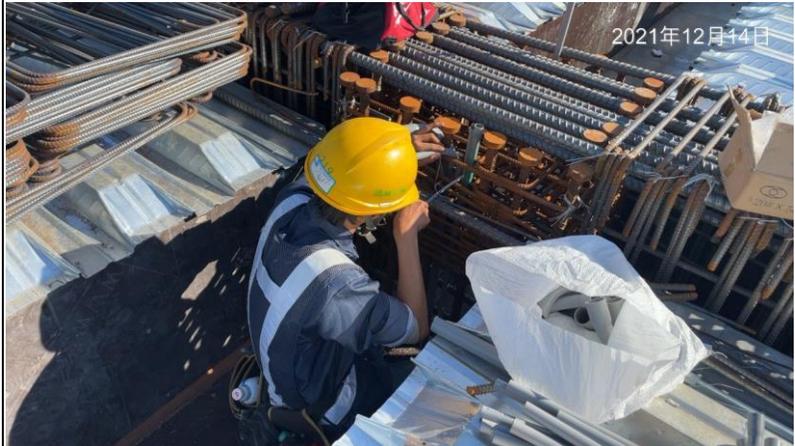
<p>拍攝日期： 110年12月15日</p> <p>地點： A1區2F板</p> <p>說明： 消防RC配管作業</p>

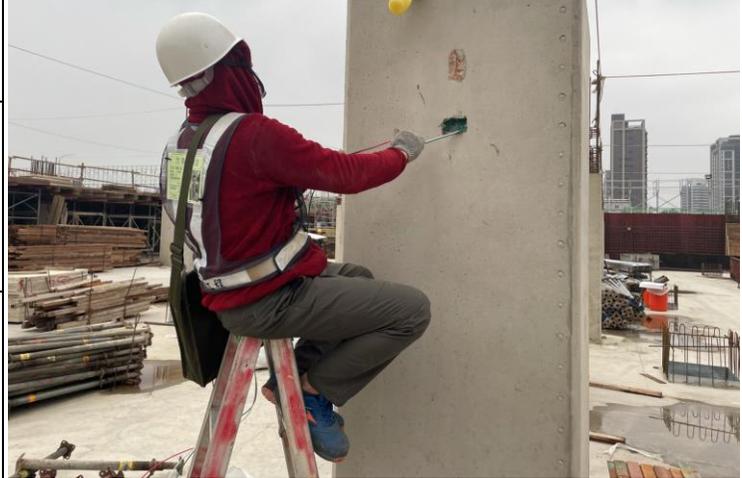
<p>拍攝日期： 110年12月17日</p> <p>地點： B2區B1F柱</p> <p>說明： 緊急照明穿線作業</p>

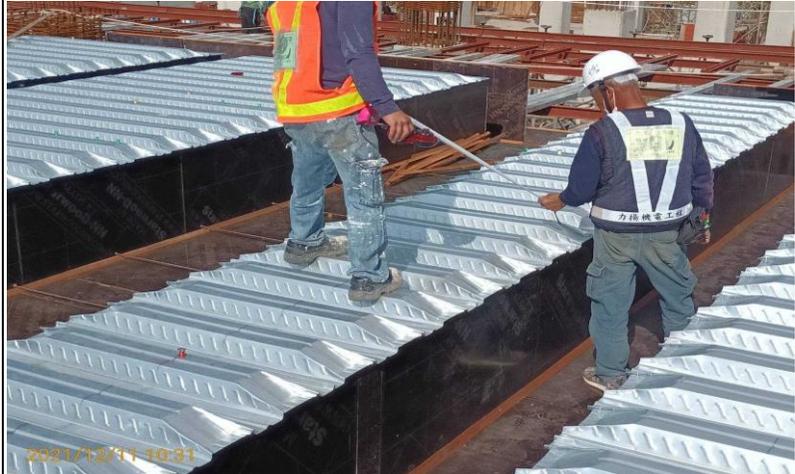
<p>2021/12/11 10:31</p>	<p>拍攝日期： 110年12月11日</p> <p>地點： A1區2F板</p> <p>說明： 消防水系統 板面放樣</p>

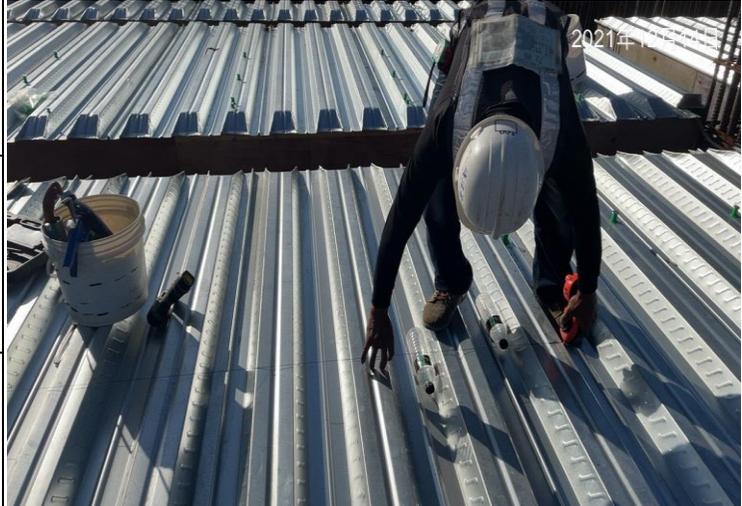
<p>2021年12月14日</p>	<p>拍攝日期： 110年12月14日</p> <p>地點： A1區</p> <p>說明： 2F板消防預埋螺絲 放樣</p>

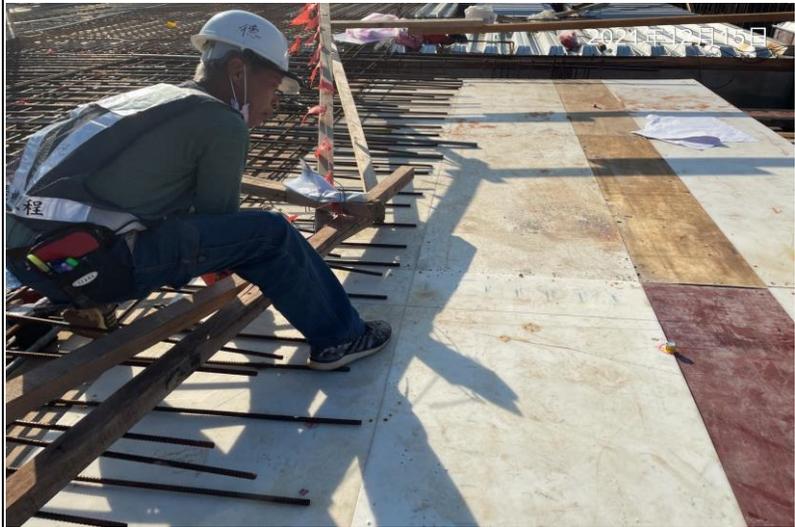
<p>拍攝日期： 110年12月15日</p> <p>地點： B1區</p> <p>說明： 1F板消防水系統 板面放樣</p>

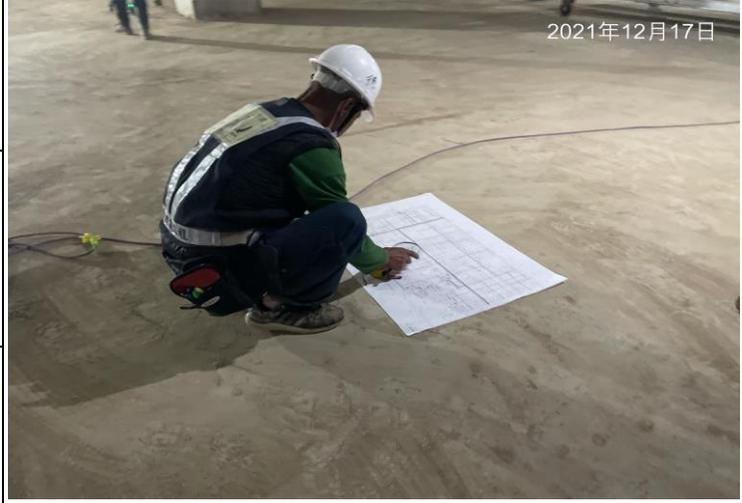
<p>2021年12月17日</p>	<p>拍攝日期： 110年12月17日</p> <p>地點： A2區</p> <p>說明： B1F預埋吊子 核對圖面清查標記</p>

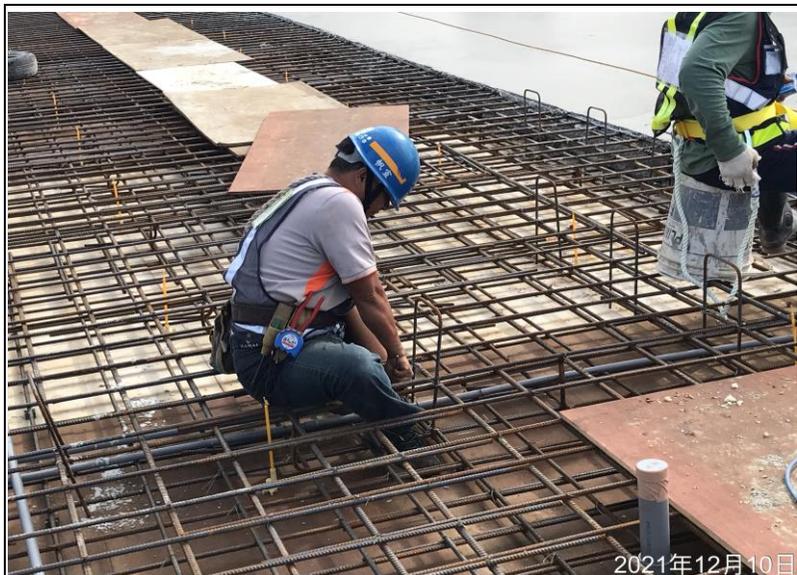
地點：
A5區1F板

說明：
發電機基礎座
預留筋施作

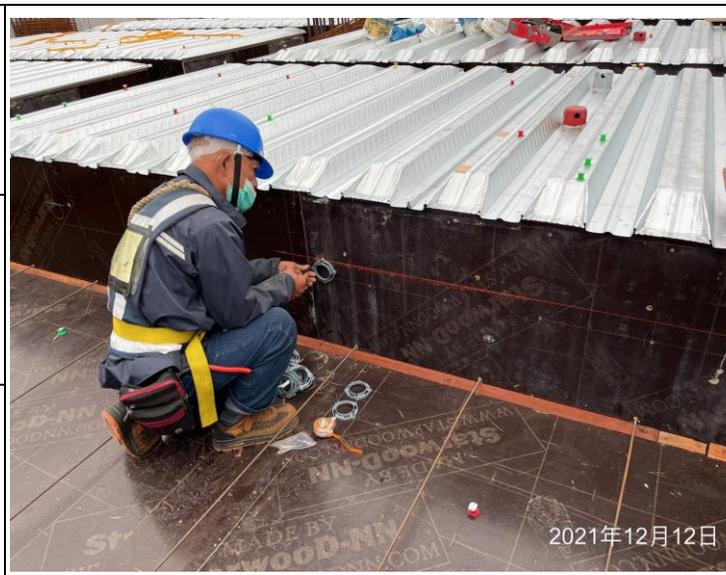
地點：
A1區

說明：
2F板管溝套管施作

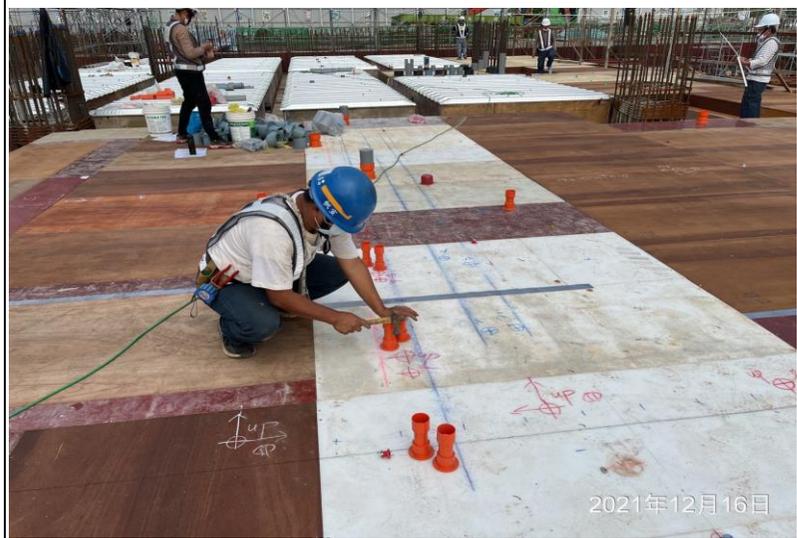
地點：
A4A5-B區

說明：
1F板RC排水樓板
接施作

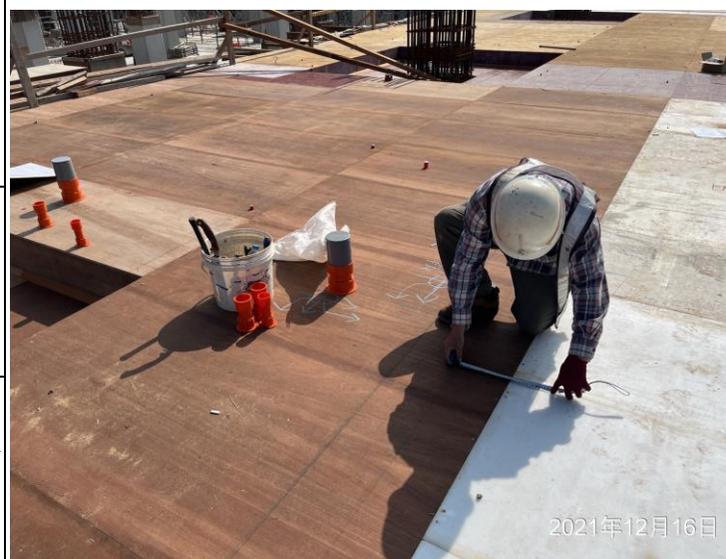
地點：
A4A5-B區

說明：
1F板RC給.排水放
樣

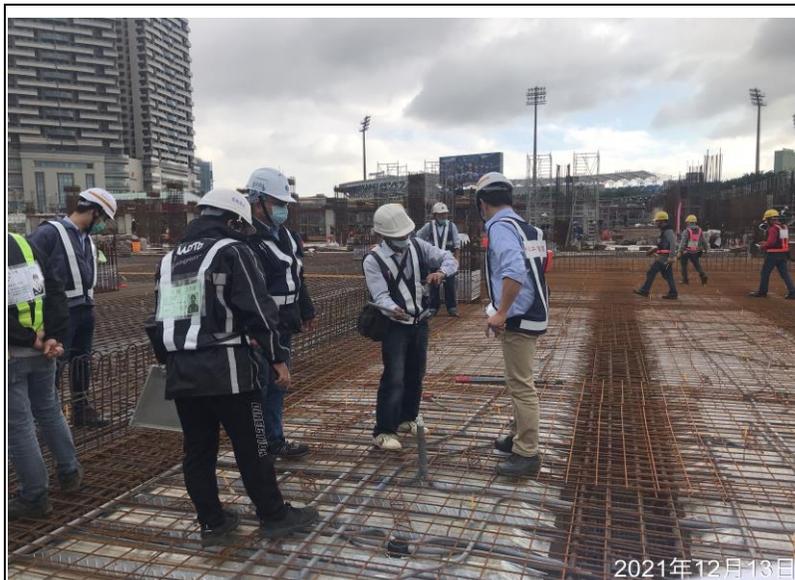
地點：
A5區1F板

說明：
監造二級查驗
板面設備出口解說

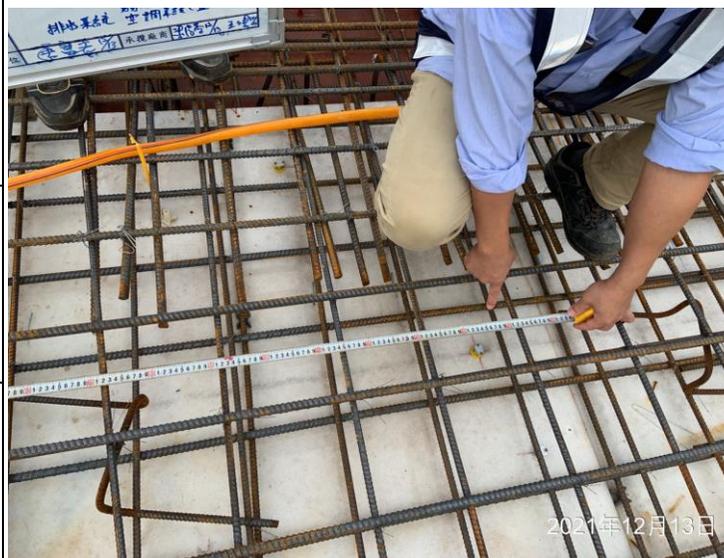
地點：
A5區1F板

說明：
監造二級查驗
預埋螺絲跨距
及分色查驗

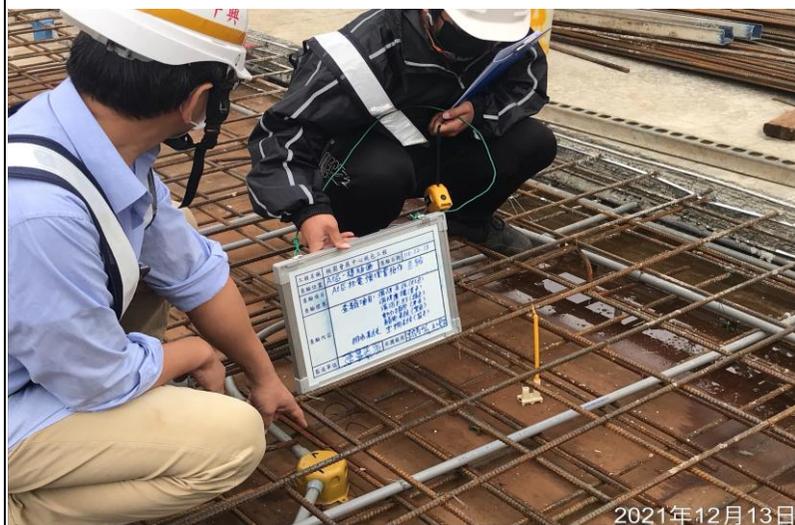
地點：
A5區1F板

說明：
監造二級查驗
系統分色、數量
及配管查驗

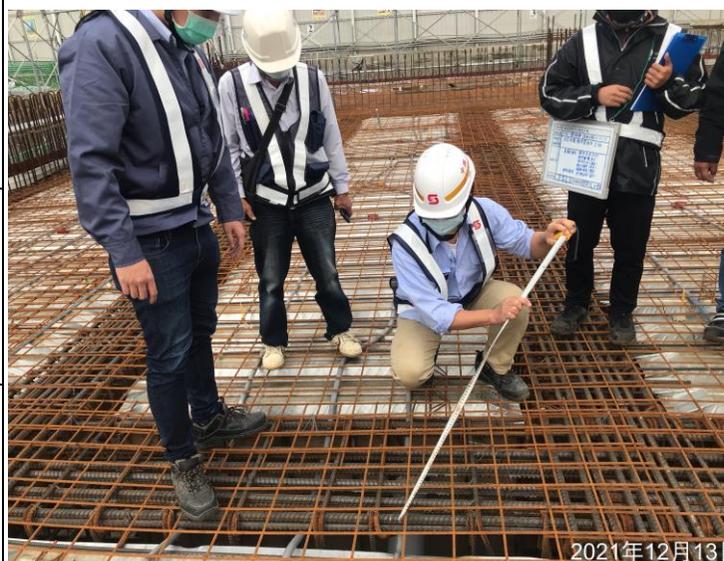
地點：
A5區1F板

說明：
監造二級查驗
穿樑套管
查驗

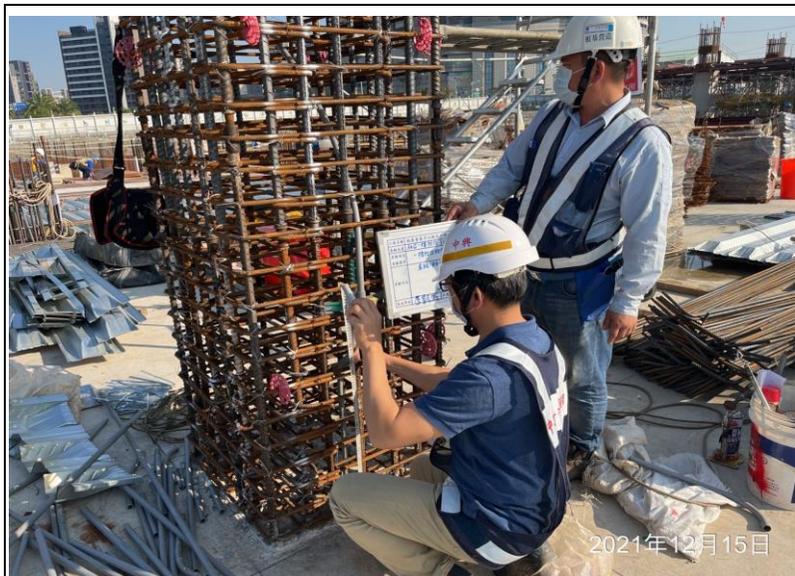
地點：
A4區1F柱

說明：
監造二級查驗
設備出口高度
&材料查驗

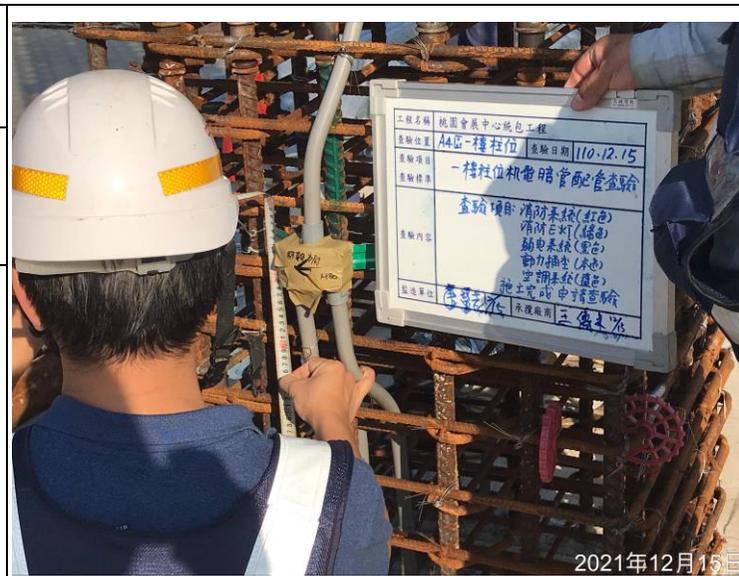
地點：
A4區1F柱

說明：
監造二級查驗
避難方向燈出口
高程測量查驗

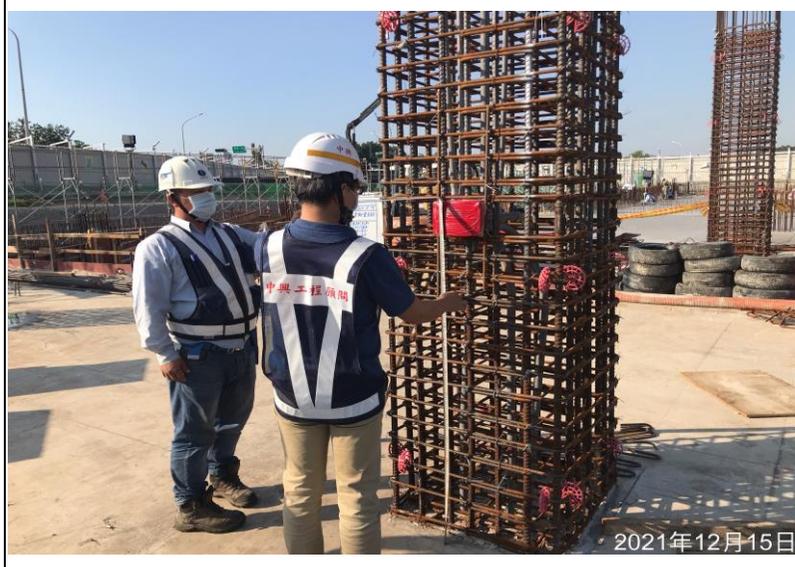
地點：
A4區1F柱

說明：
監造二級查驗
消防綜合盤高程
位置查驗

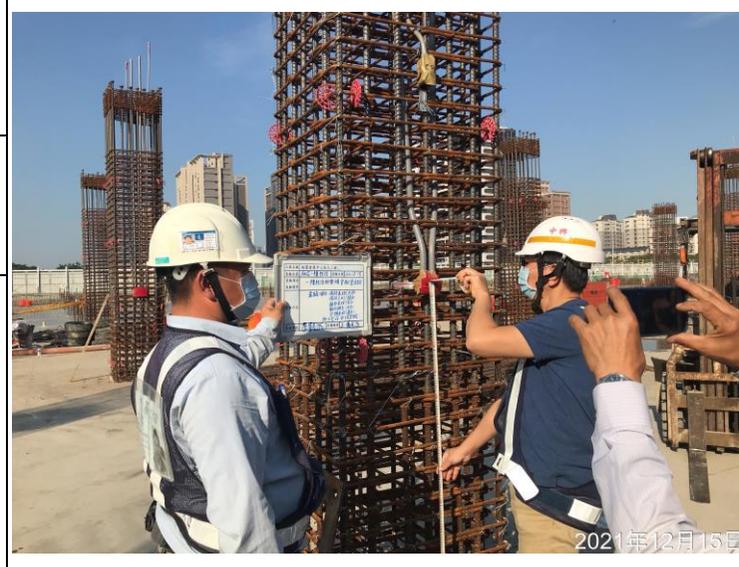
地點：
A4區1F柱

說明：
監造二級查驗
防火捲門控制盤
配管及高程查驗
