根基營造『桃園會展中心統包工程』

施工（查驗、試驗）紀錄—水電工程照片

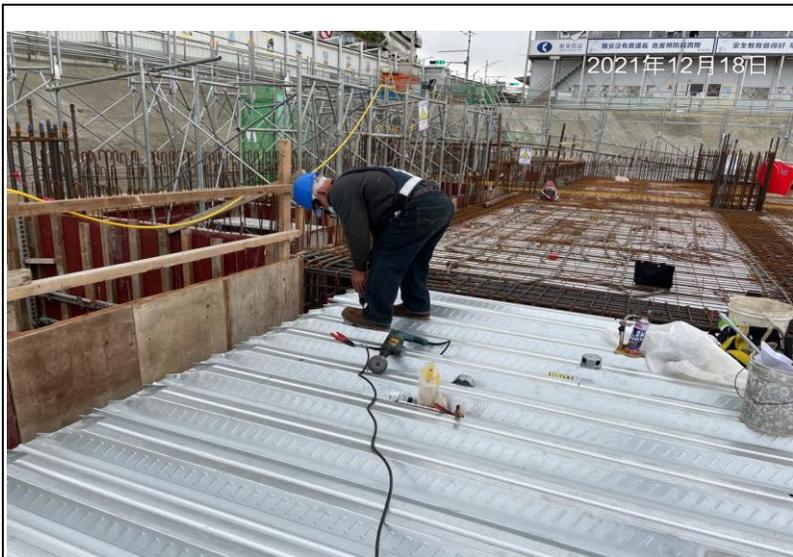
地點：
B1區1F板

說明：
DAKE板BOX出線開孔施作

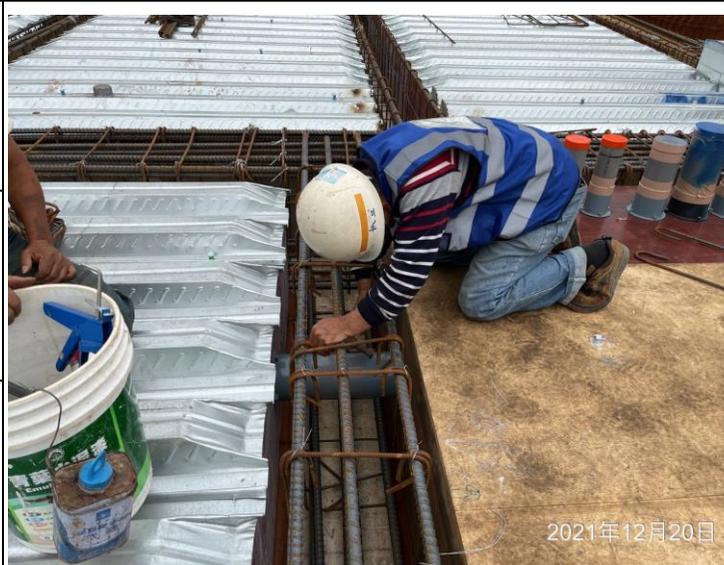
地點：
A4A5-B區1F板

說明：
給.排水穿樑套管施作

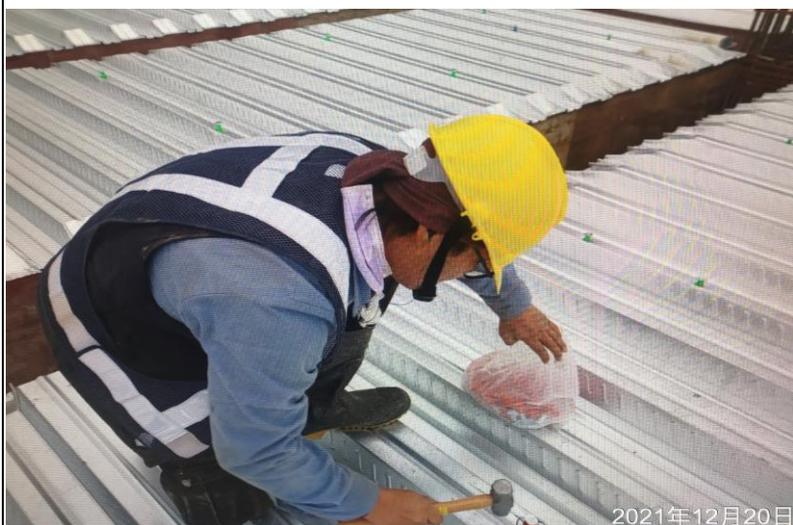
地點：
A4A5-B區
1F板

說明：
消防水系統RC放樣

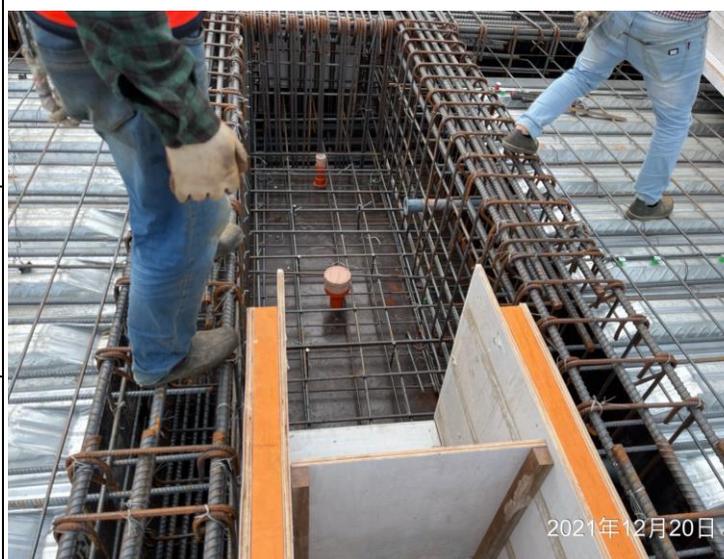
地點：
A1區2F板

說明：
管溝水樓板留設作業

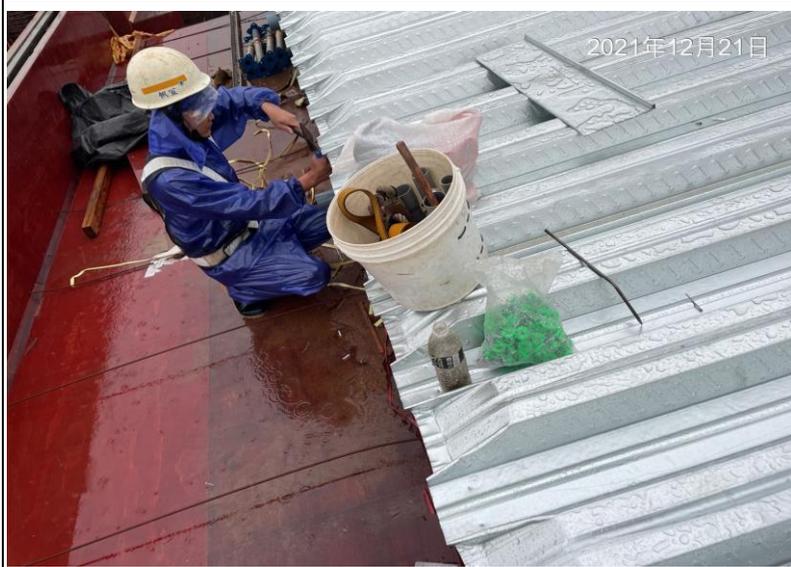
地點：
A1區2F板

說明：
管溝套管施作

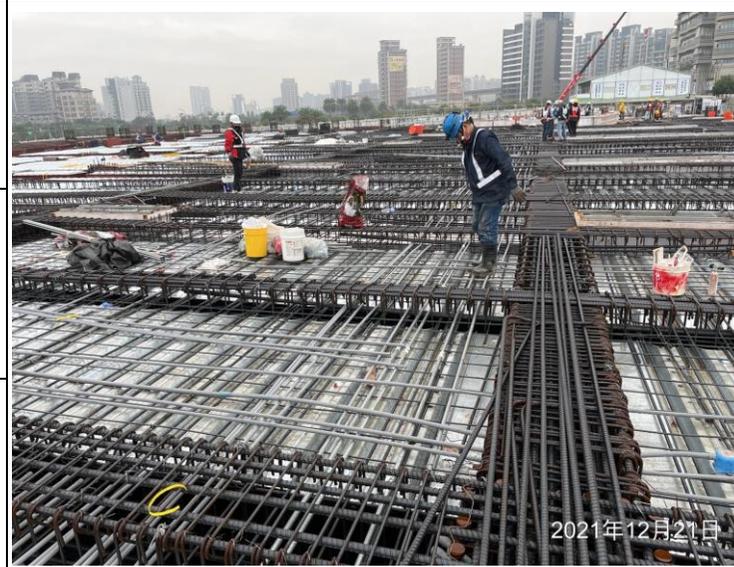
地點：
A1區2F板

說明：
水電RC配管

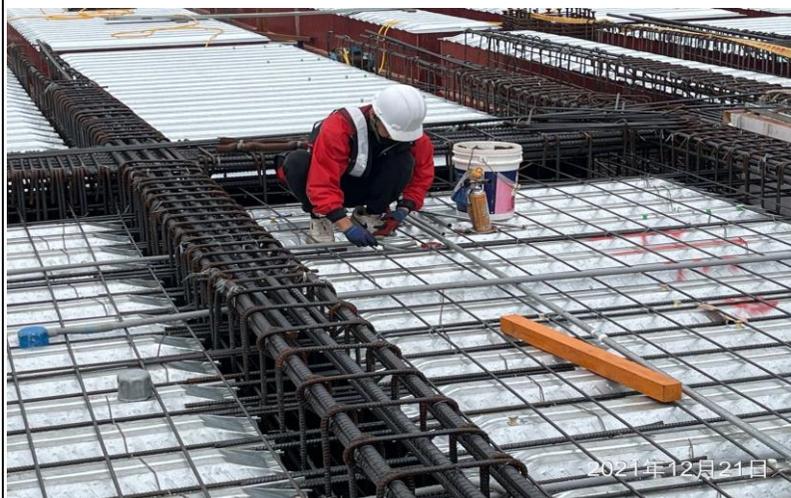
地點：
A1區2F板

說明：
水電RC配管

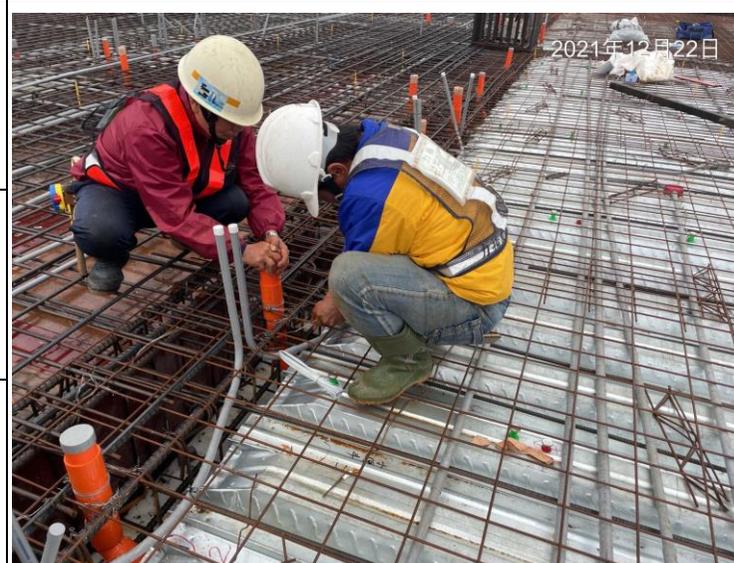
地點：
A4A5-B區1F板

說明：
廁所排水施作

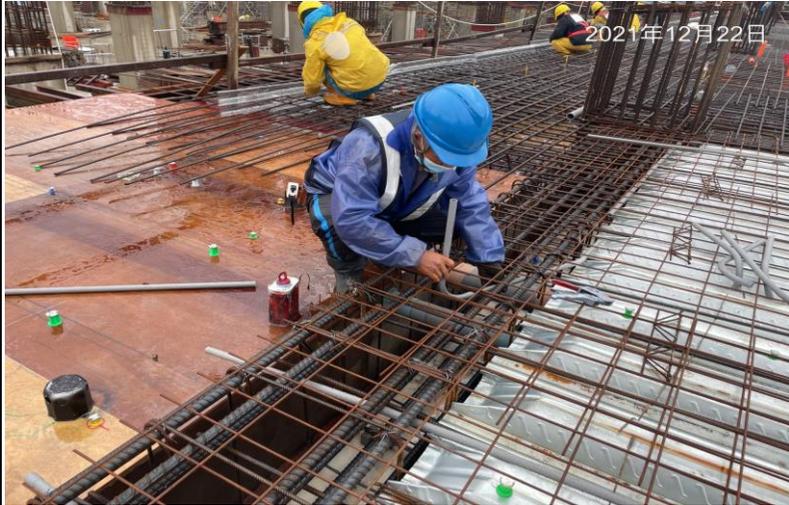
地點：
A4A5-B區1F板

說明：
電氣RC配管

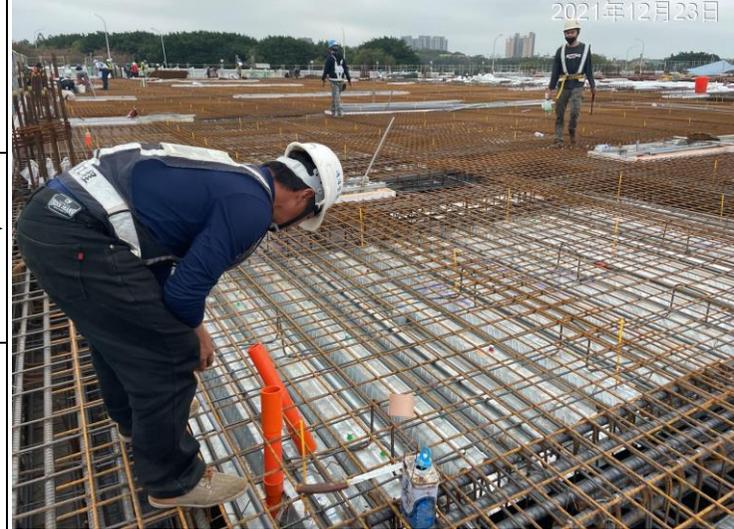
地點：
A1區2F板

說明：
排水用套管留設

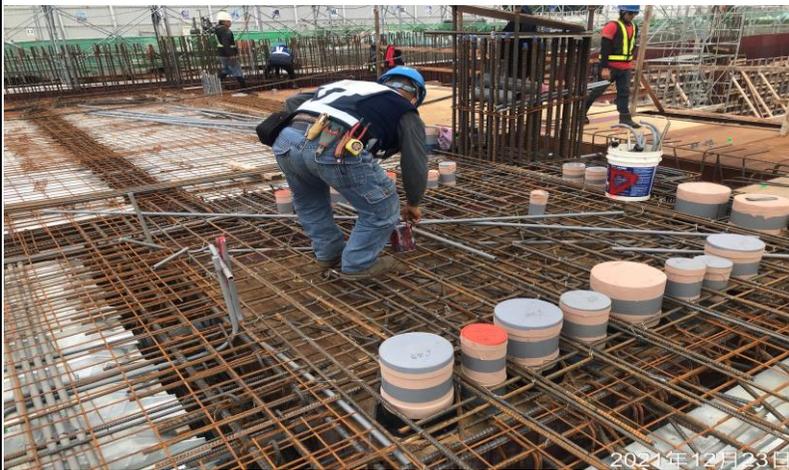
地點：
A4A5-B區1F板

說明：
管道間套管施作

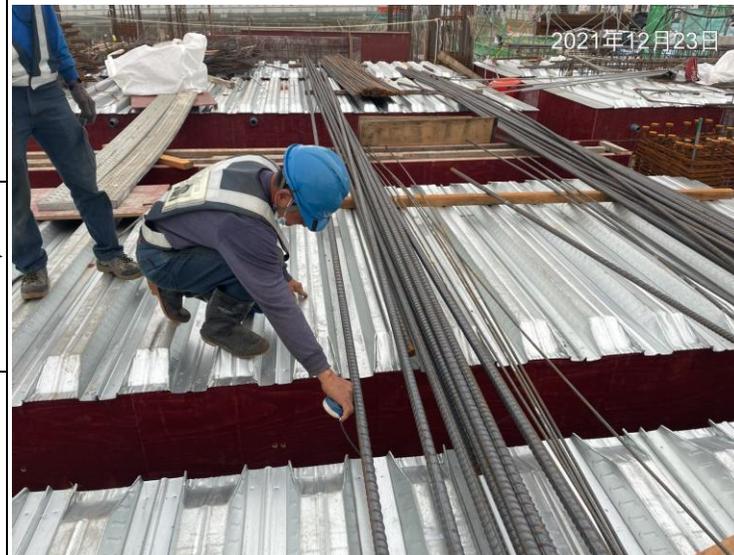
地點：
A1區2F板

說明：
電氣RC放樣配管

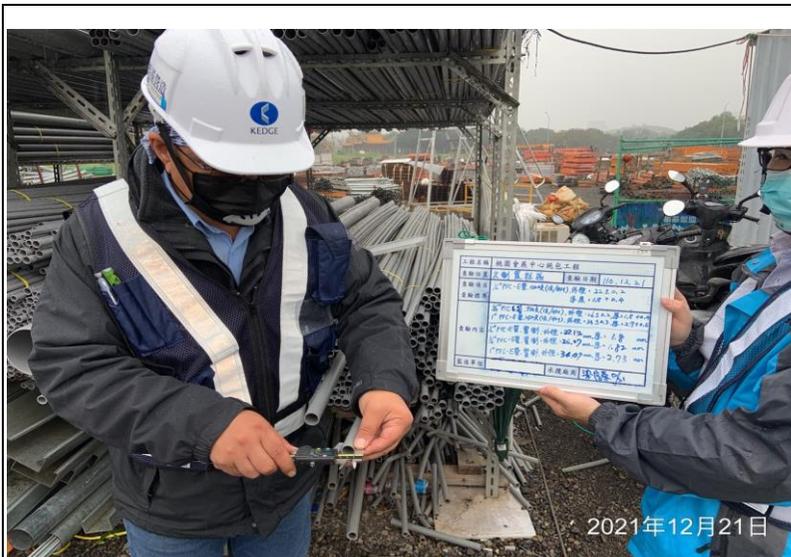
地點：
北向置料區

說明：
一級
材料進場查驗
管外徑查驗

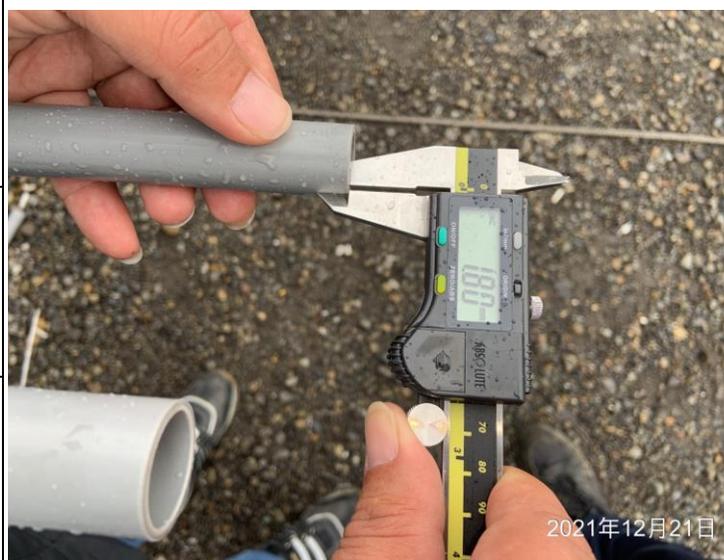
地點：
北向置料區

說明：
一級
材料進場查驗
管厚查驗

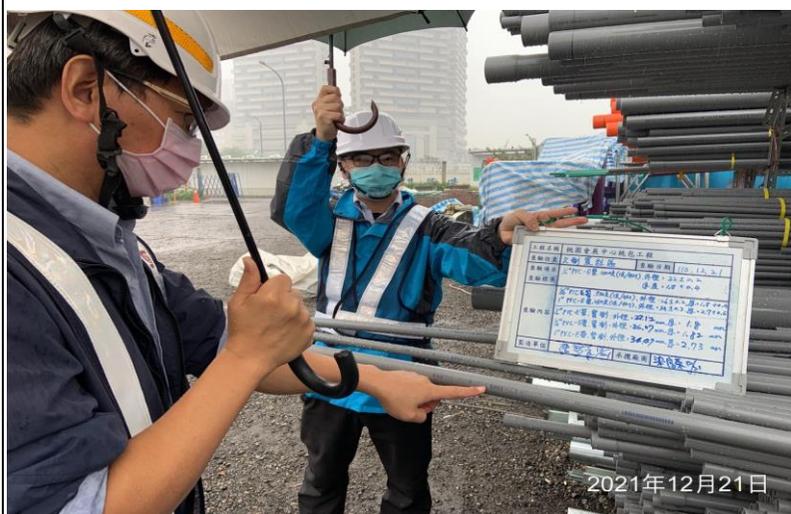
地點：
北向置料區

說明：
監造二級
材料進場查驗
CNS 標示及廠牌查驗

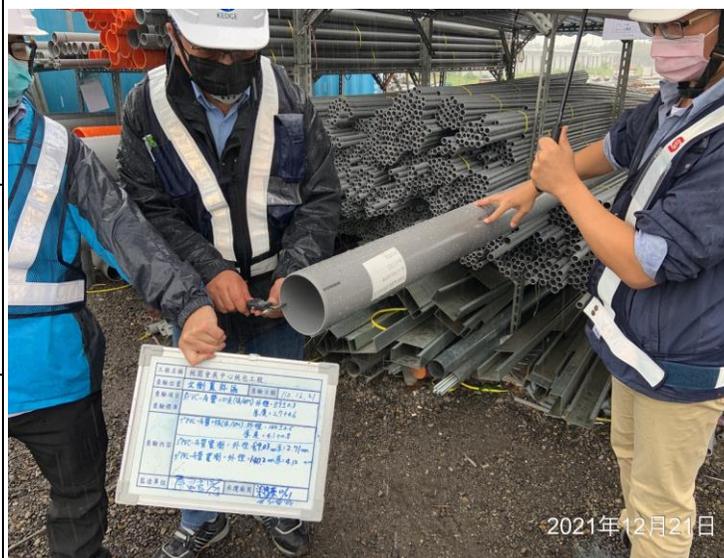
地點：
北向置料區

說明：
監造二級
材料進場查驗
管厚查驗

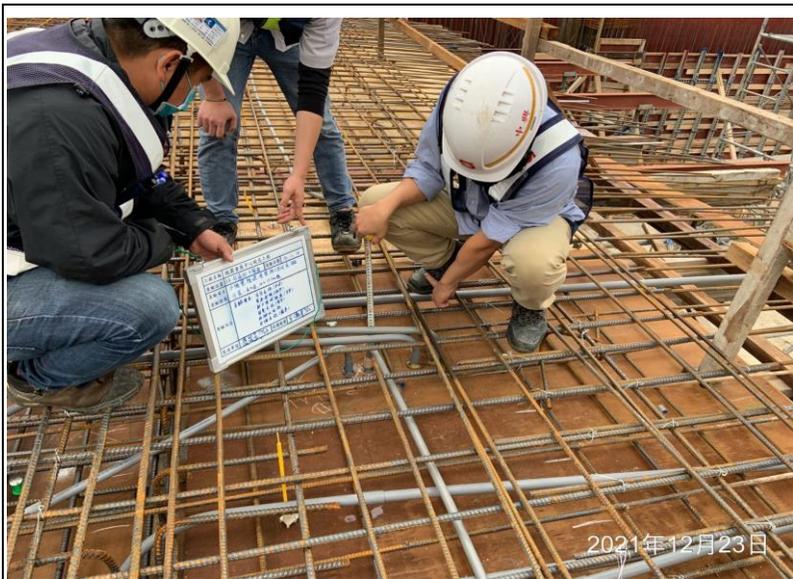
地點：
A4A5-B區1F板

說明：
監造二級查驗
板頂出線
配管材料查驗

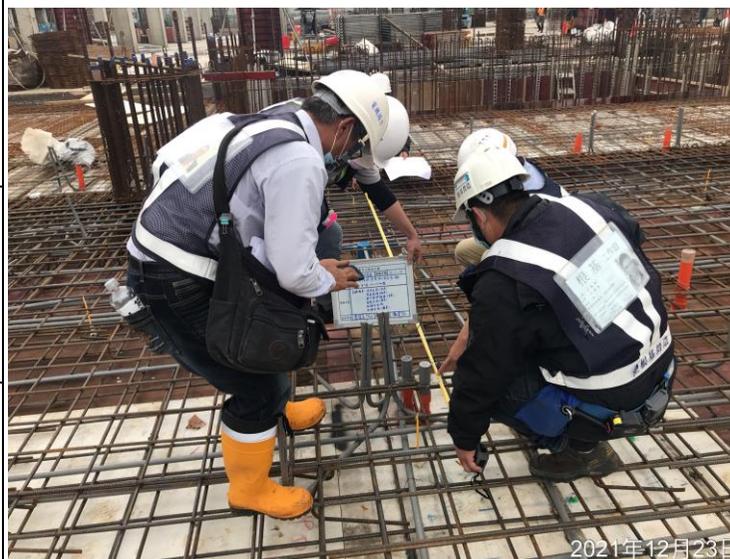
地點：
A4A5-B區1F板

說明：
監造二級查驗
排水位置查驗

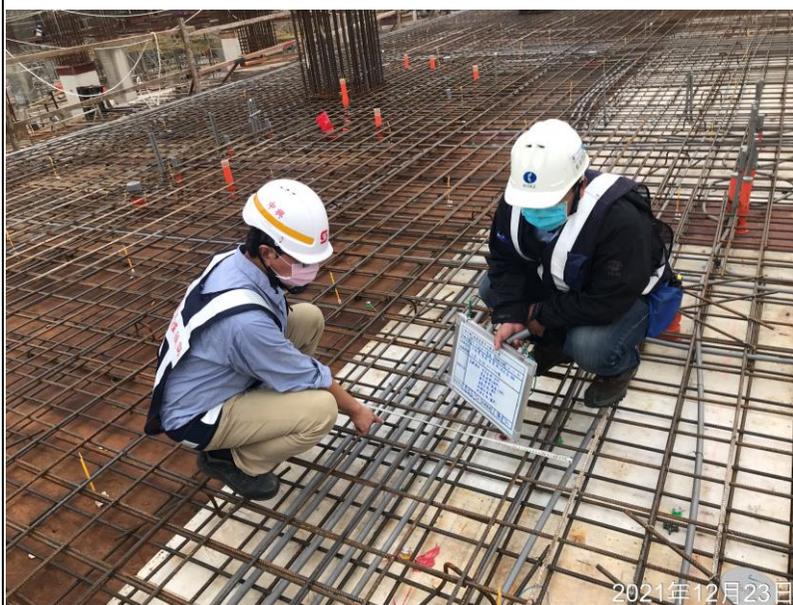
地點：
A4A5-B區1F板

說明：
監造二級查驗
管排配管間距查驗

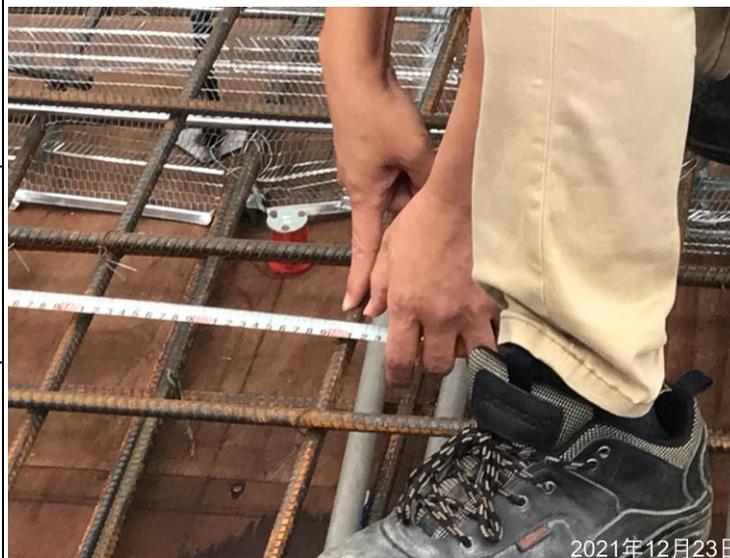
地點：
A4A5-B區1F板

說明：
監造二級查驗
配管材料及位置查驗

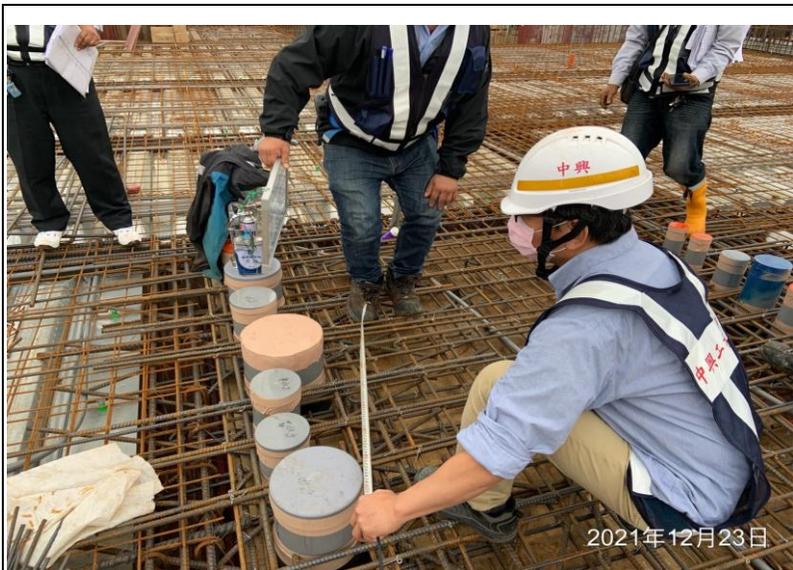
地點：
A4A5-B區1F板

說明：
監造二級查驗
套管間距、數量
&材料查驗

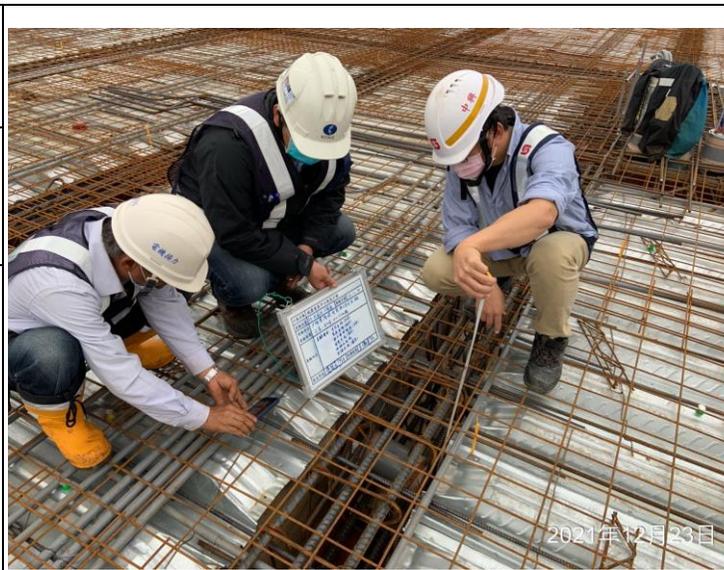
地點：
A4A5-B區1F板

說明：
監造二級查驗
穿樑套管
穿樑原則查驗

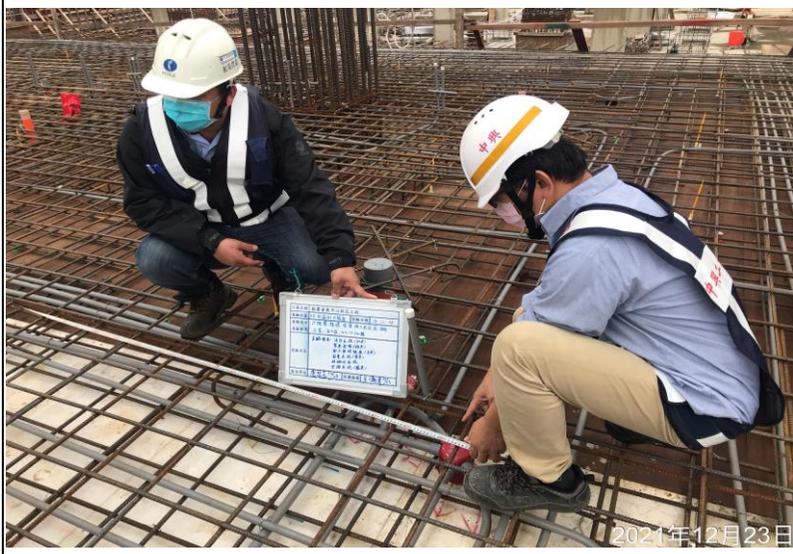
地點：
A4A5-B區1F板

說明：
監造二級查驗
BOX位置查驗

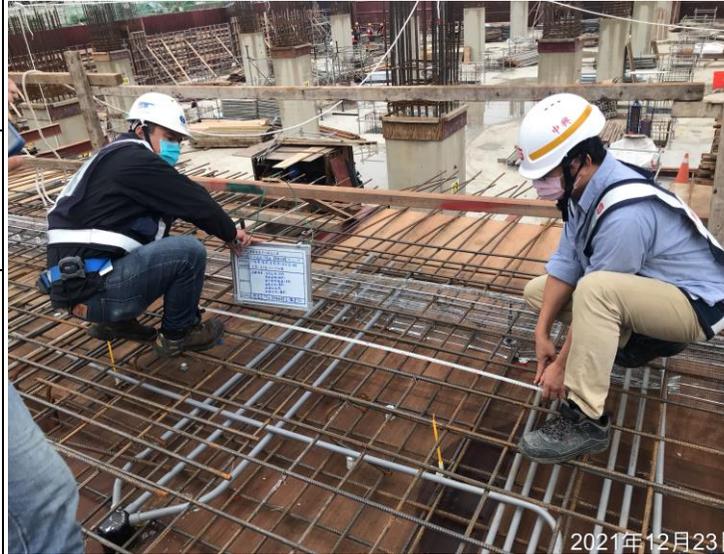
地點：
A4A5-B區1F板

說明：
監造二級查驗
預埋螺絲
留設間距查驗
