# 根基營造『桃園會展中心統包工程』

## 施工（查驗、試驗）紀錄—水電工程照片

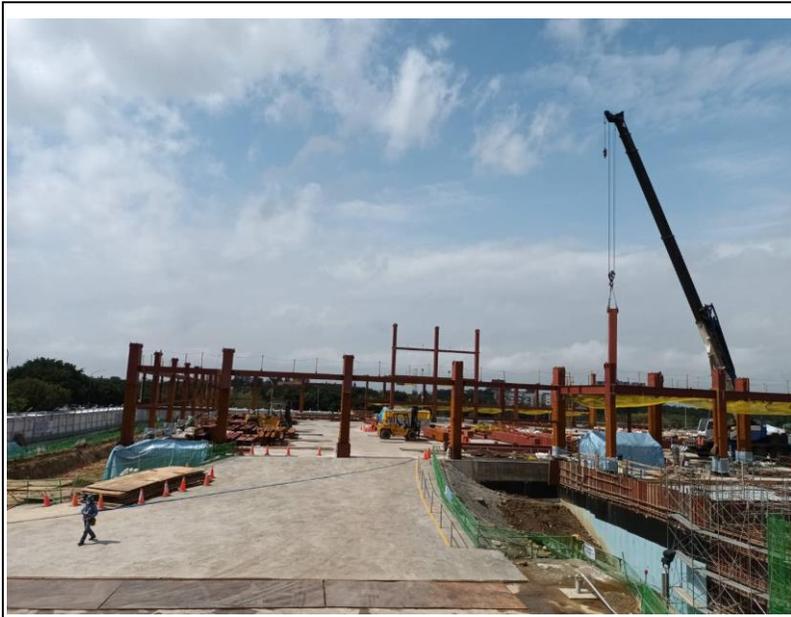
地點：  
2F A1、A2區

說明：  
全區相片

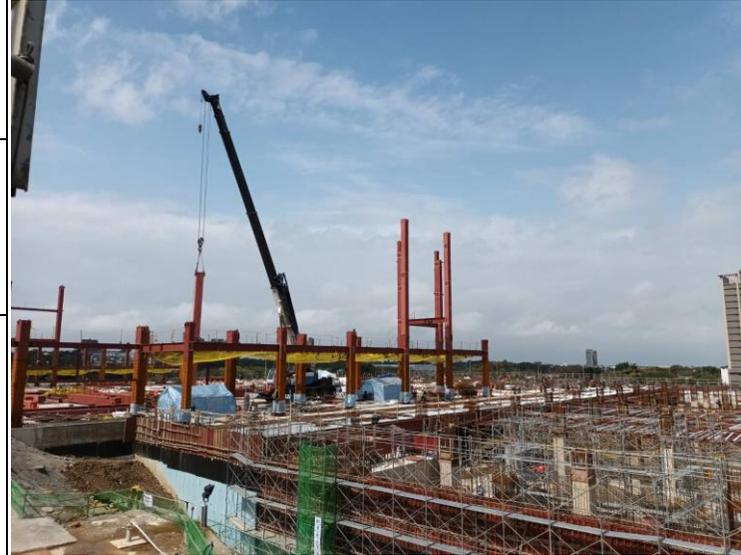
地點：  
2F A3、A4區

說明：  
全區相片

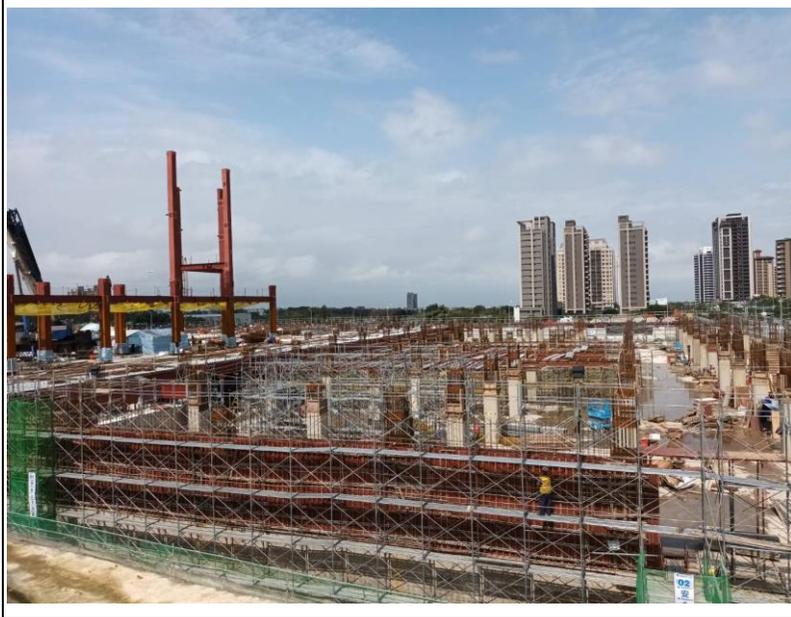
地點：  
2F A4、A5、B1區

說明：  
全區相片

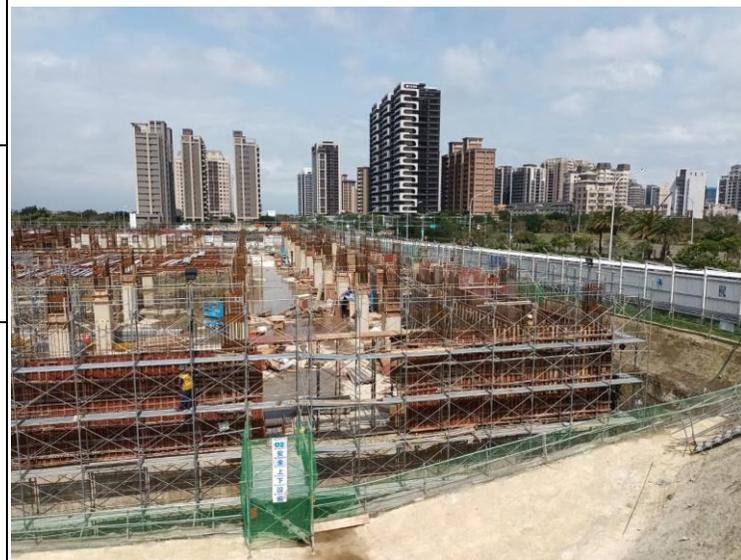
地點：  
1F B1、B2區

說明：  
全區相片

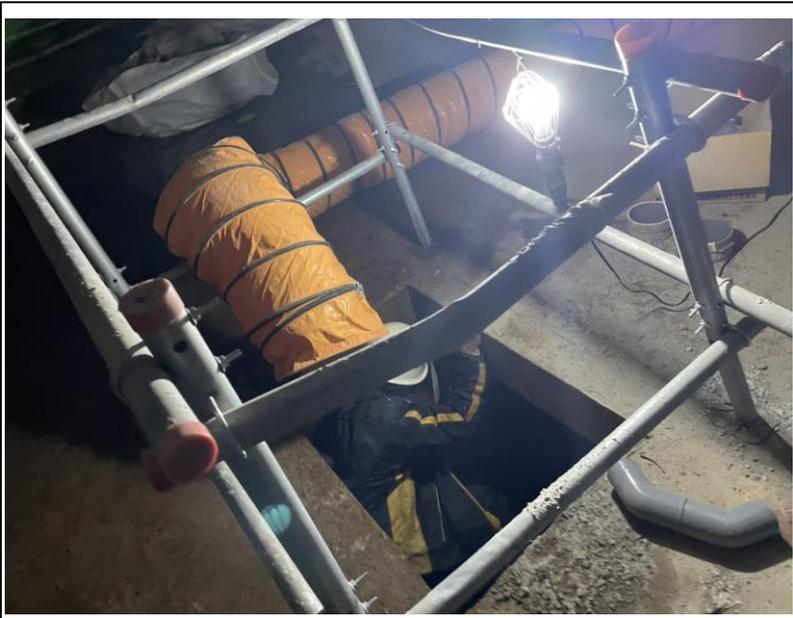
<p>拍攝日期： 111年02月23日</p> <p>地點： B1F A5區</p> <p>說明： 筏基排水吊管施作</p>

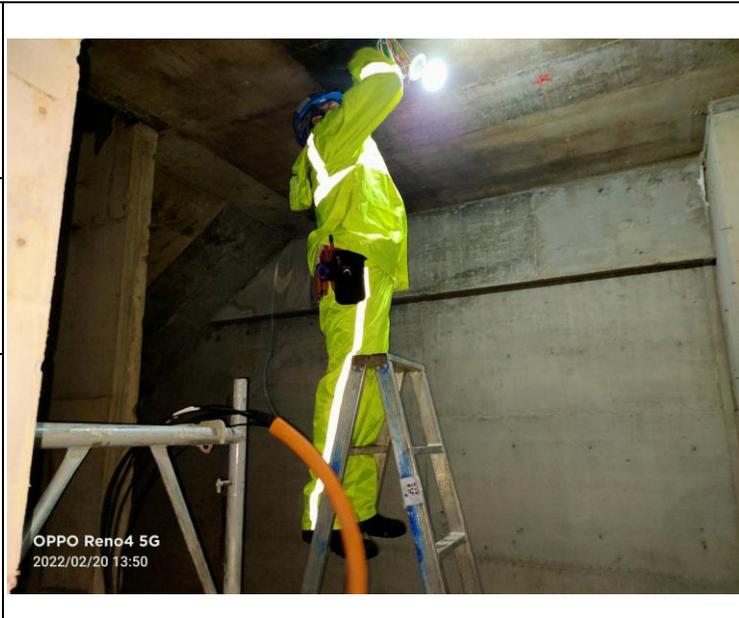
<p>OPPO Reno4 5G 2022/02/20 13:50</p>	<p>拍攝日期： 111年02月20日</p> <p>地點： B1F A2區</p> <p>說明： 照明系統配線施作</p>

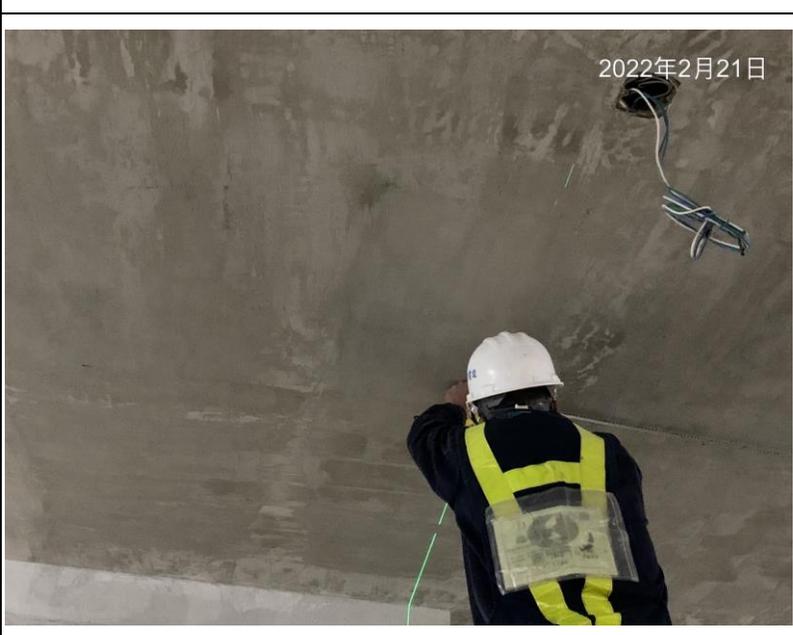
<p>2022年2月21日</p>	<p>拍攝日期： 111年02月21日</p> <p>地點： 1F A1區</p> <p>說明： 照明系統配線施作</p>

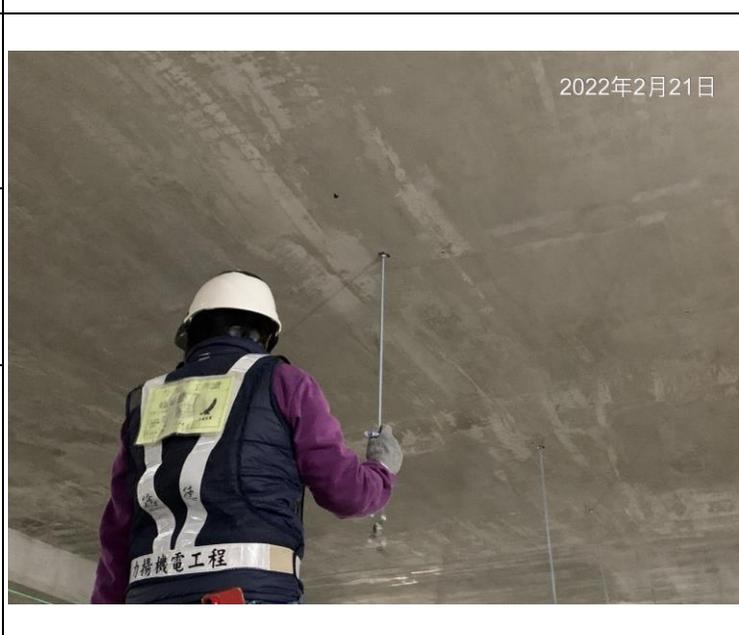
<p>2022年2月21日</p> <p>分揚機電工程</p>	<p>拍攝日期： 111年02月21日</p> <p>地點： B1F A3區</p> <p>說明： 消防泡沫吊裝施作</p>

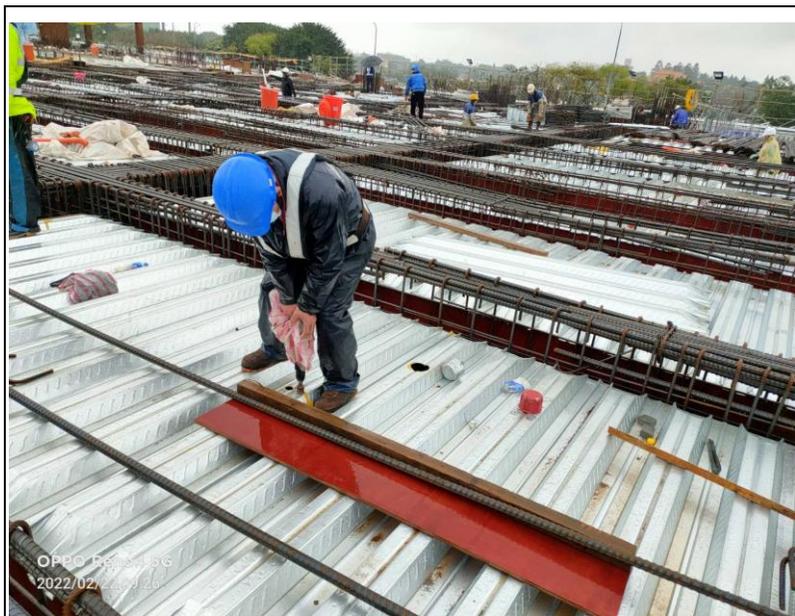
地點：  
2F RC 底板 A5 區

說明：  
電氣、弱電、消防  
系統 RC 放樣

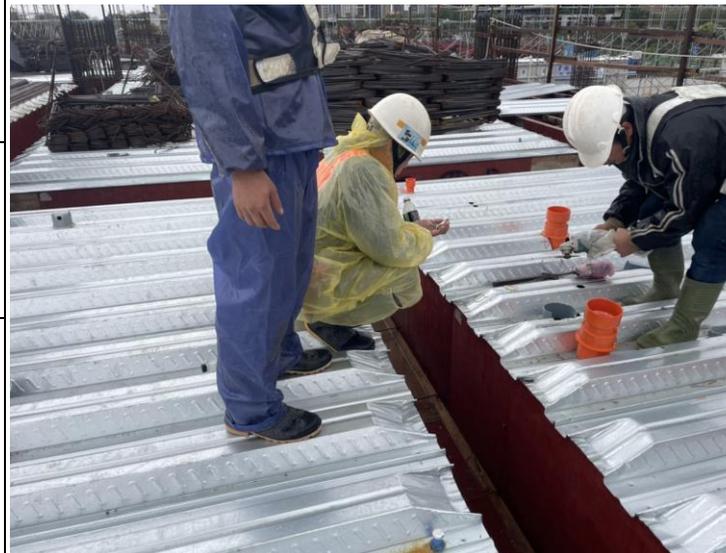
地點：  
2F RC 底板 A5 區

說明：  
給排水系統 RC 放樣  
配管施作

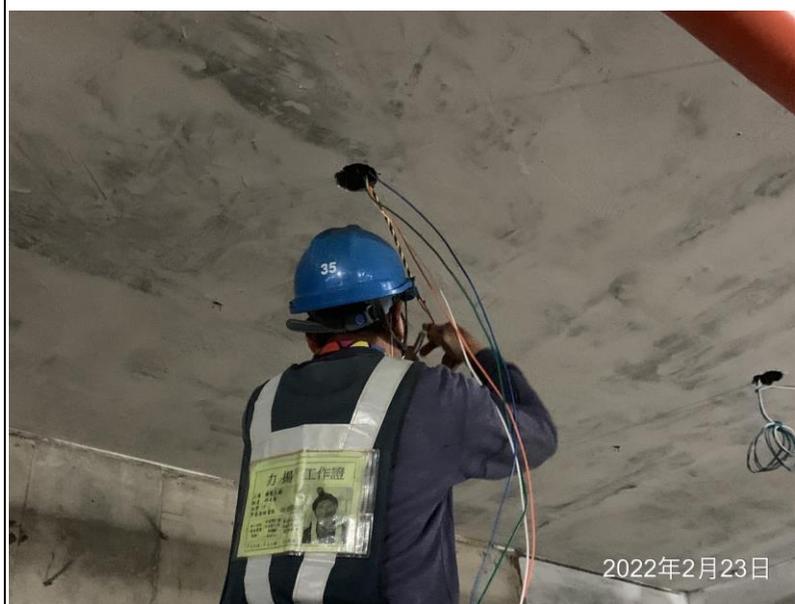
地點：  
1F A1 區

說明：  
照明系統配線施作

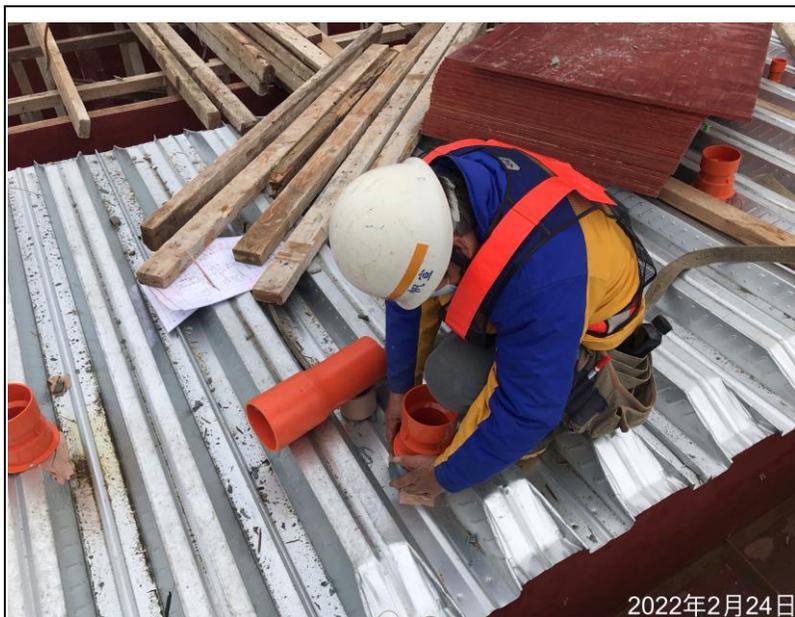
地點：  
2F RC 底板 A5 區

說明：  
給排水系統 RC 放  
樣配管施作

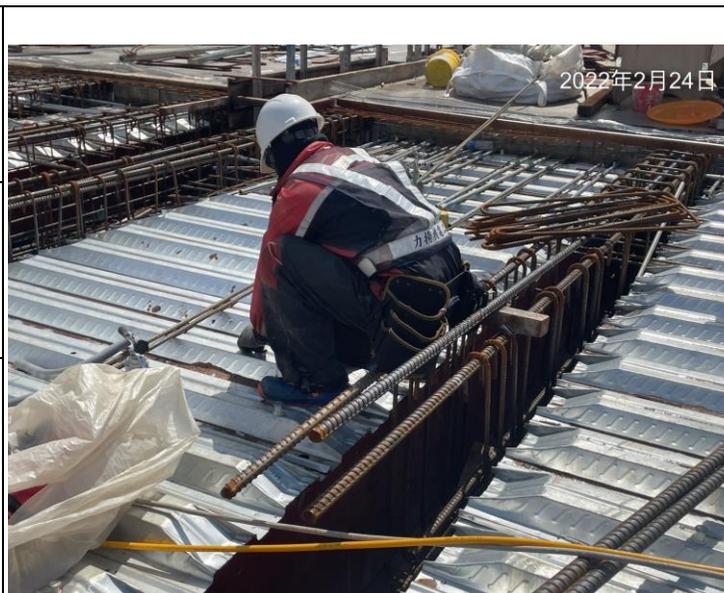
地點：  
2F RC 底板 A5 區

說明：  
電氣、弱電、消防系  
統 RC 放樣配管施作

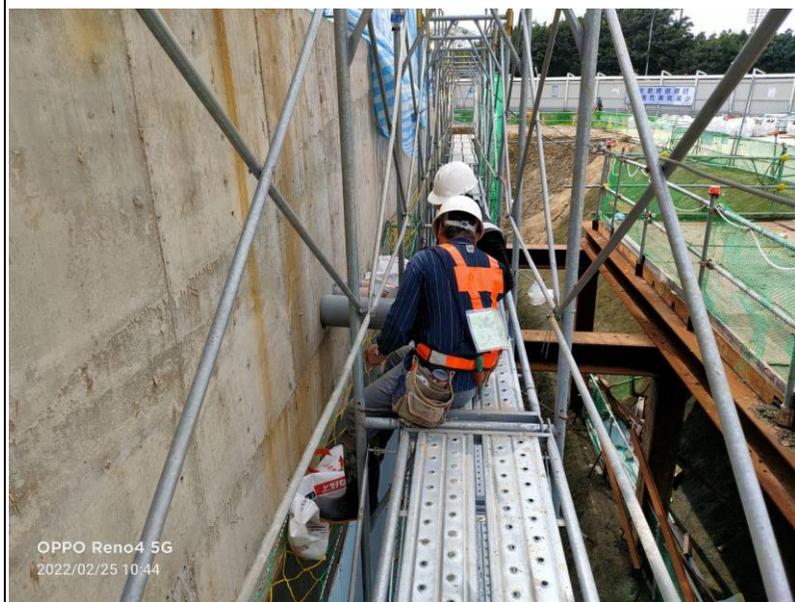
地點：  
2F A1 區外牆

說明：  
排水外管線延伸

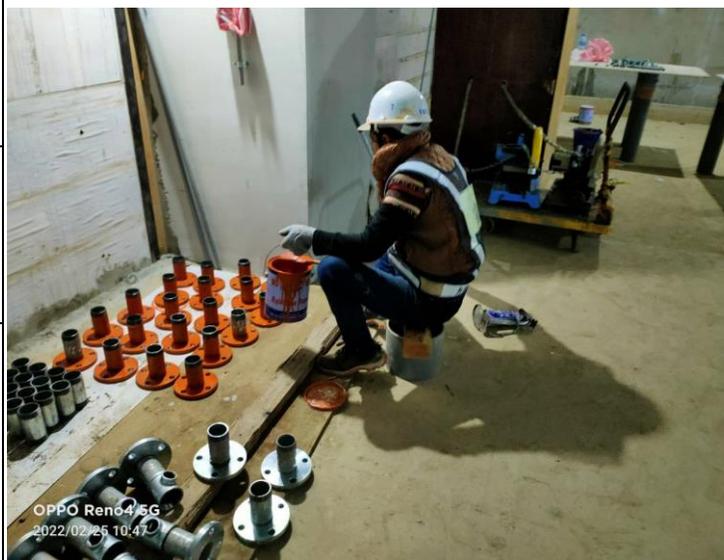
地點：  
B1F A1 區

說明：  
泡沫管另件底漆紅  
丹施作

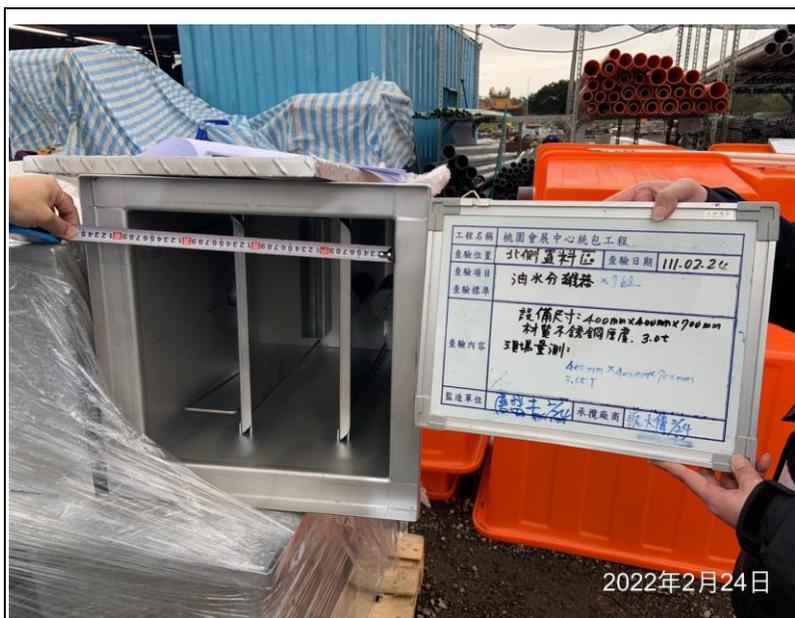
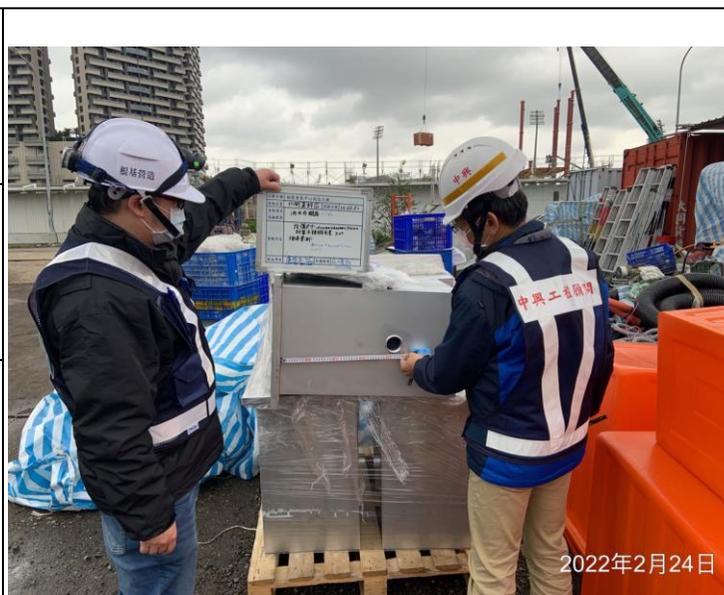
地點：  
1F 置料區

說明：  
油水分離器材料進場二級查驗

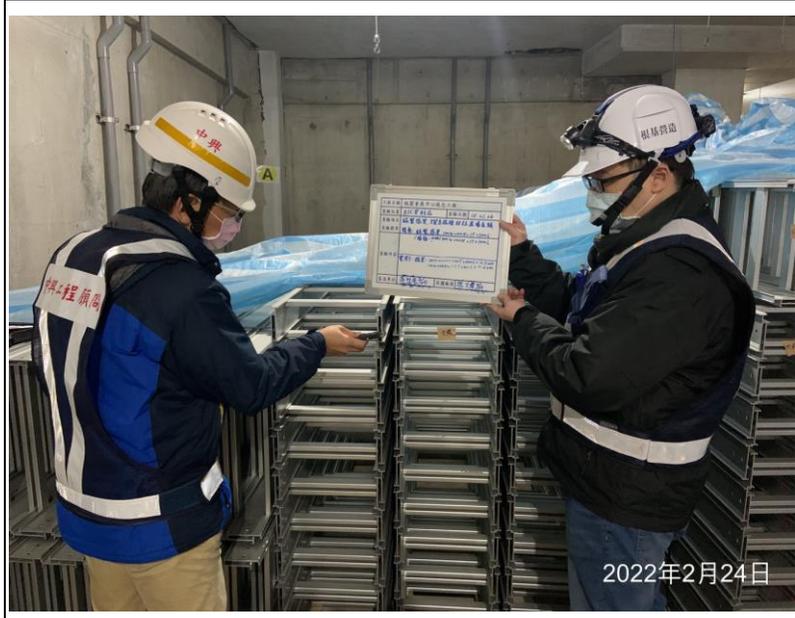
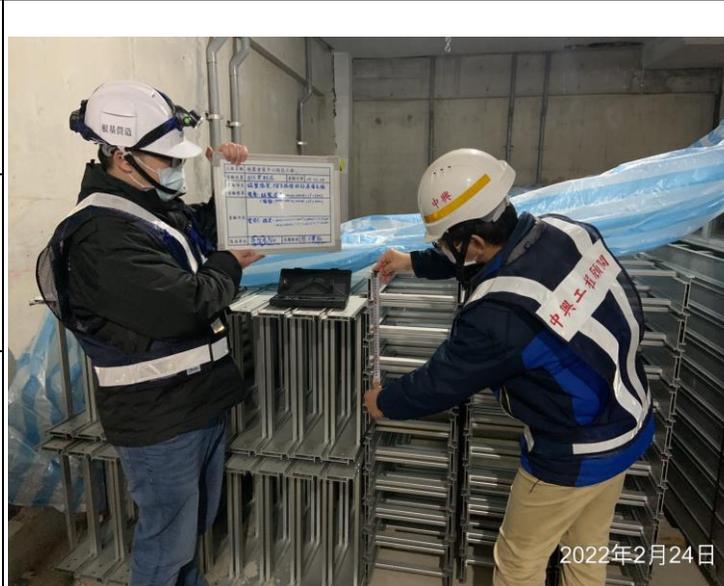
地點：  
B1F A1區

說明：  
電纜線架材料進場二級查驗

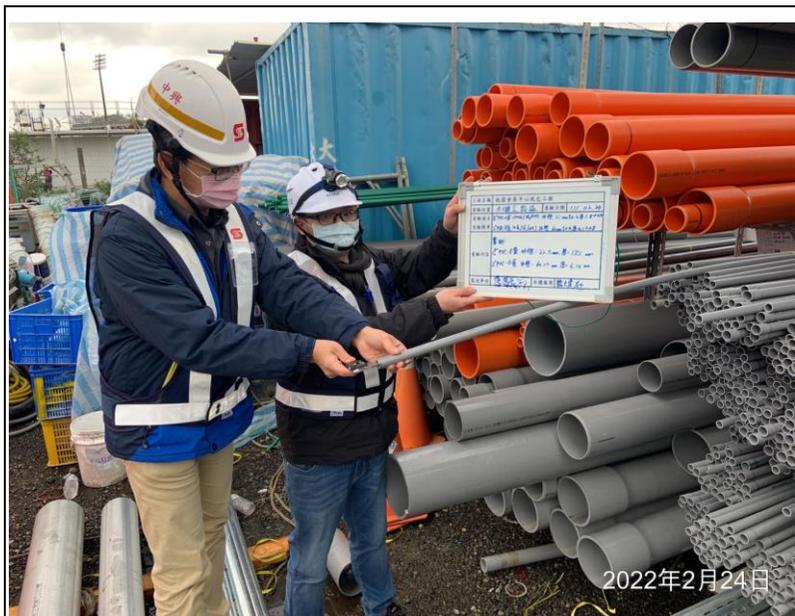
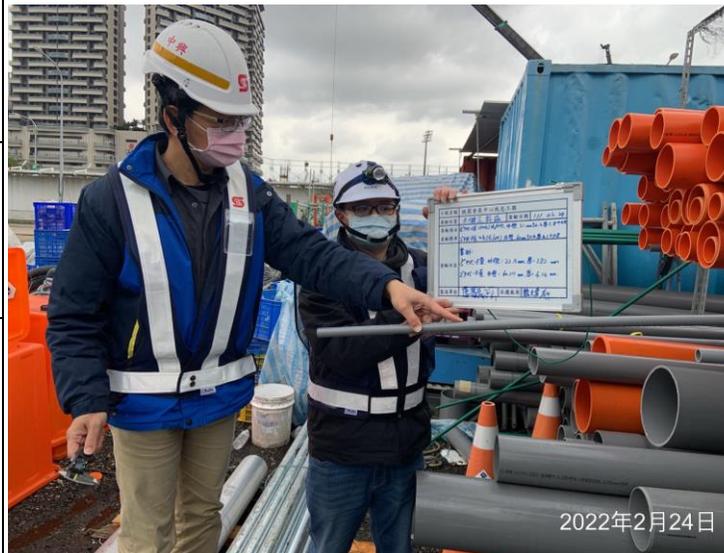
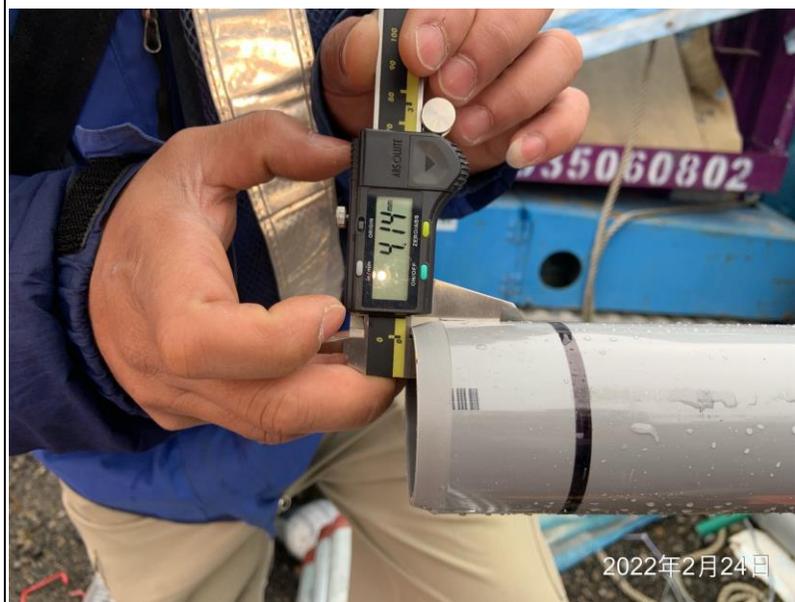
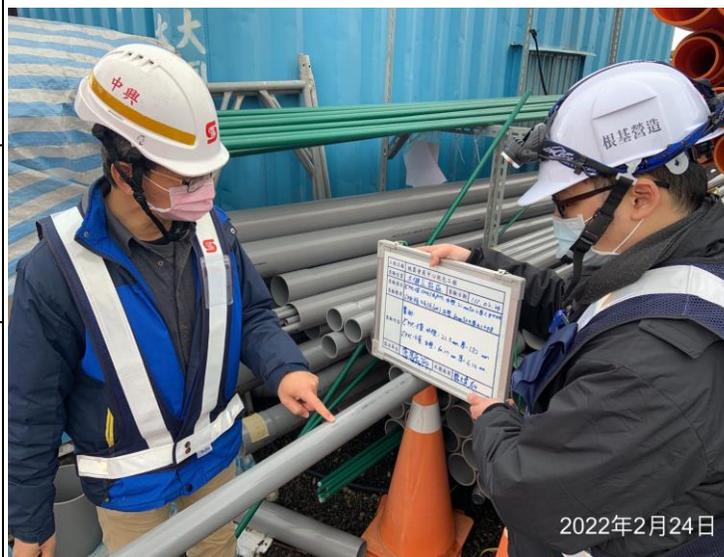
地點：  
1F 置料區

說明：  
PVC 管材料進場二級查驗
