# 根基營造『桃園會展中心統包工程』

## 施工（查驗、試驗）紀錄—水電工程照片

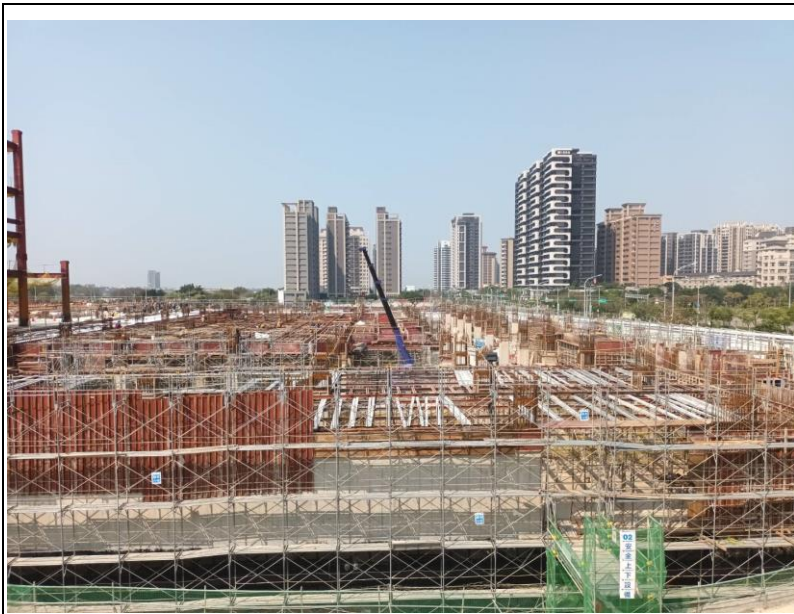
地點：  
1F B1、B2 區

說明：  
全區相片

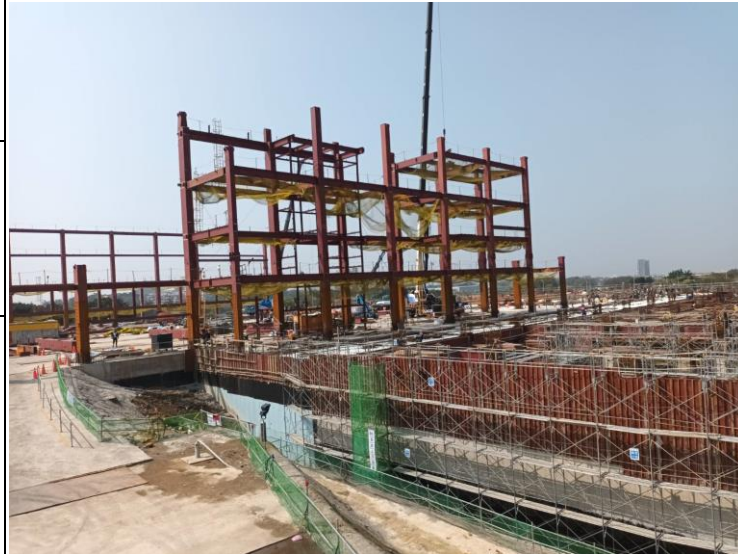
地點：  
2F A3、A4 區

說明：  
全區相片

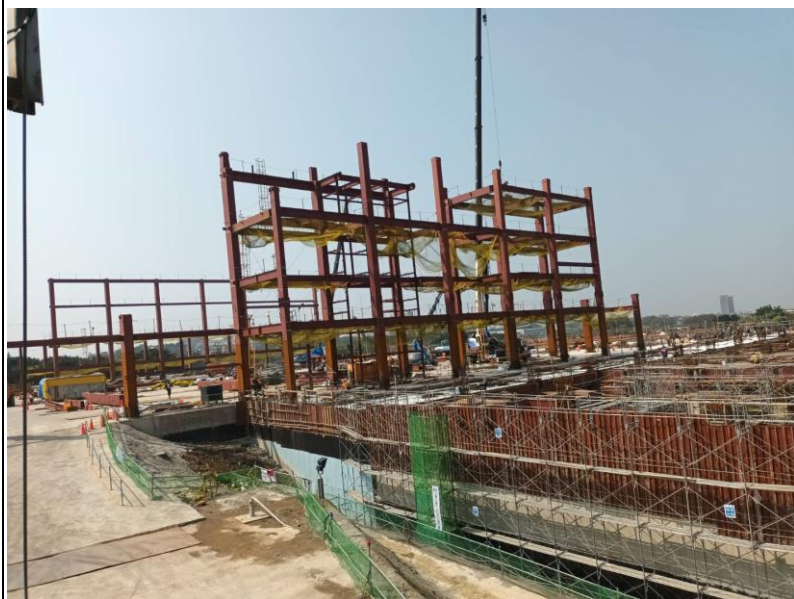
地點：  
2F A3、A4、A5&  
1F B1 區

說明：  
全區相片

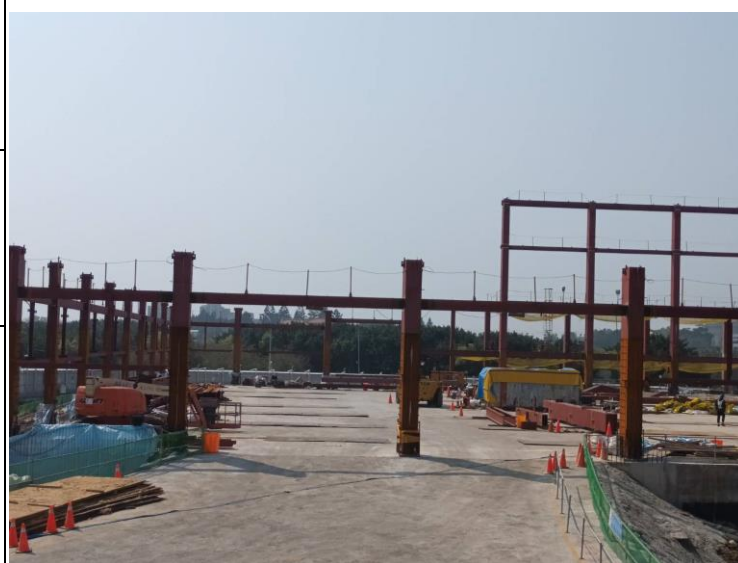
地點：  
2F A1 區

說明：  
全區相片

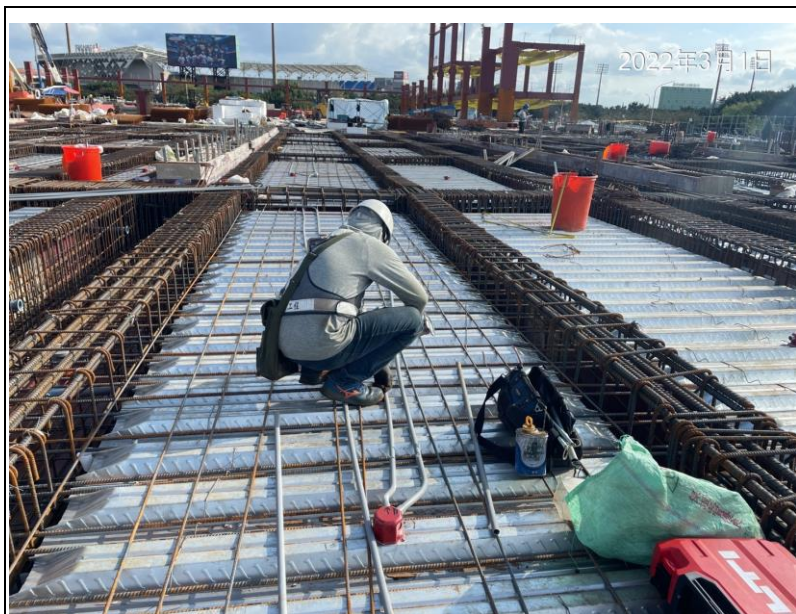
地點：  
2F A5 區

說明：  
電氣、弱電、消防  
系統 RC 預埋配管  
施作

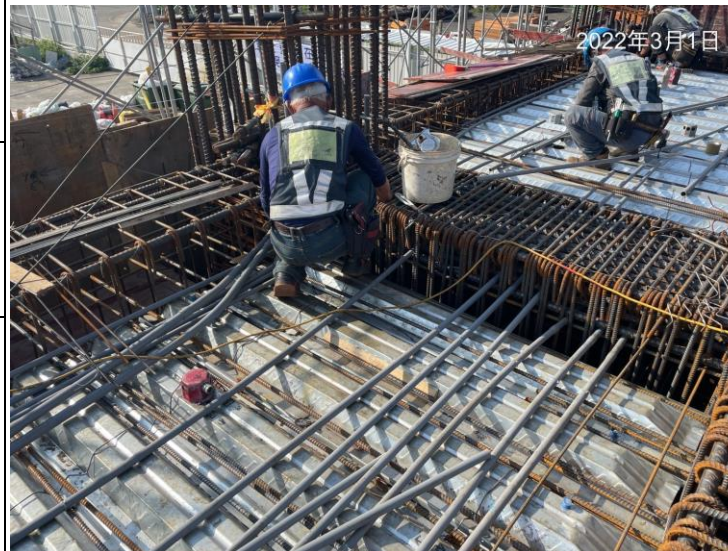
地點：  
2F A5 區

說明：  
電氣、弱電、消防系  
統 RC 預埋配管施作

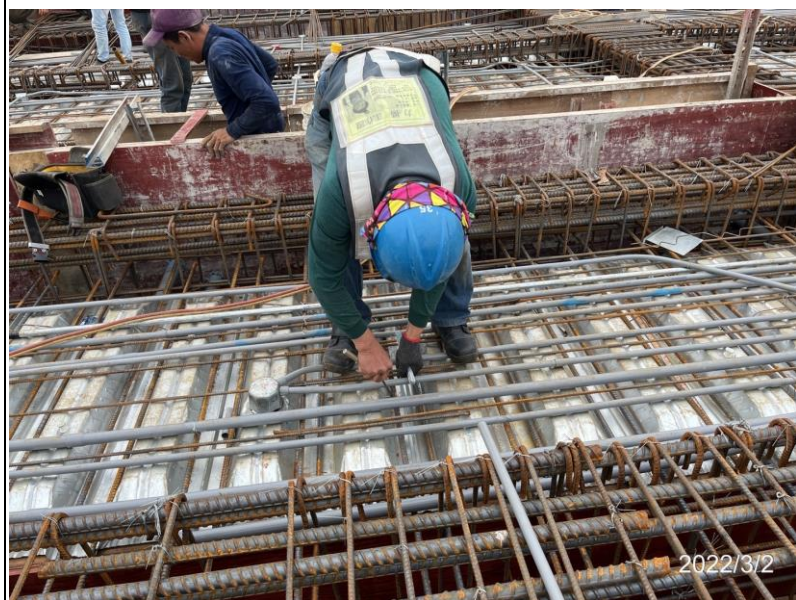
地點：  
2F A5 區

說明：  
電氣、弱電、消防  
系統 RC 預埋配管  
施作

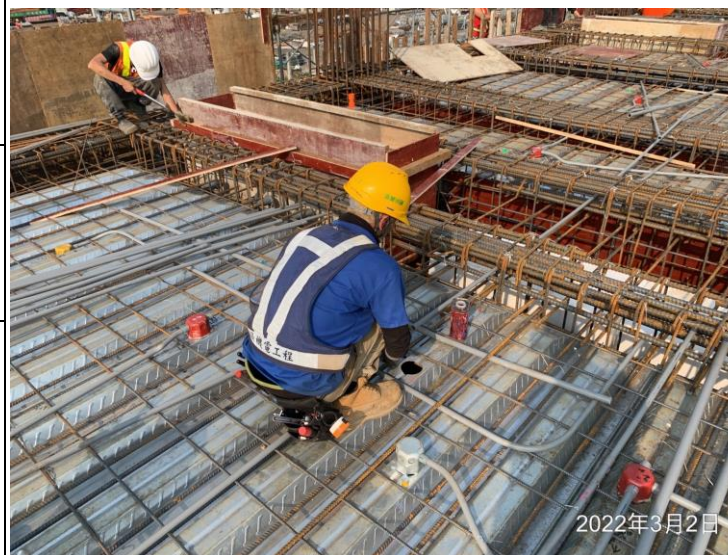
地點：  
2F A5 區

說明：  
電氣、弱電、消防系  
統 RC 預埋配管施作

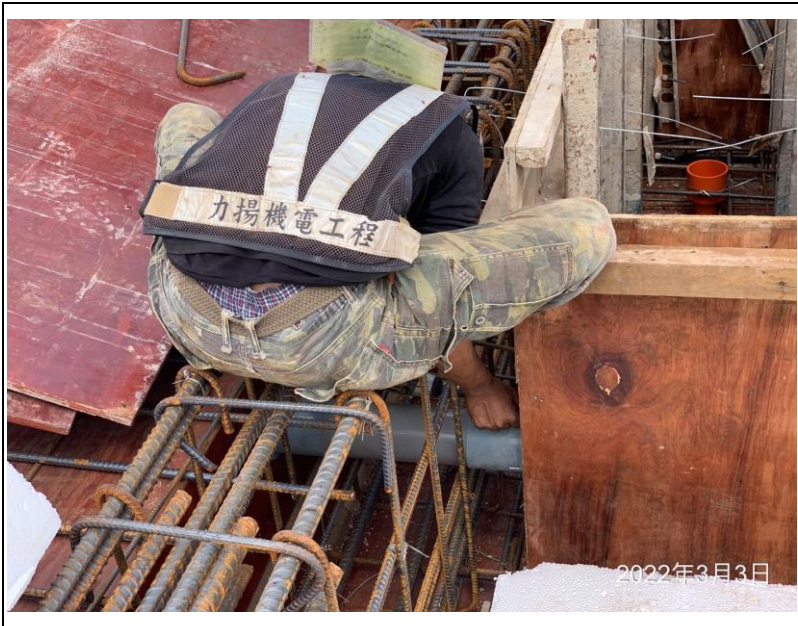
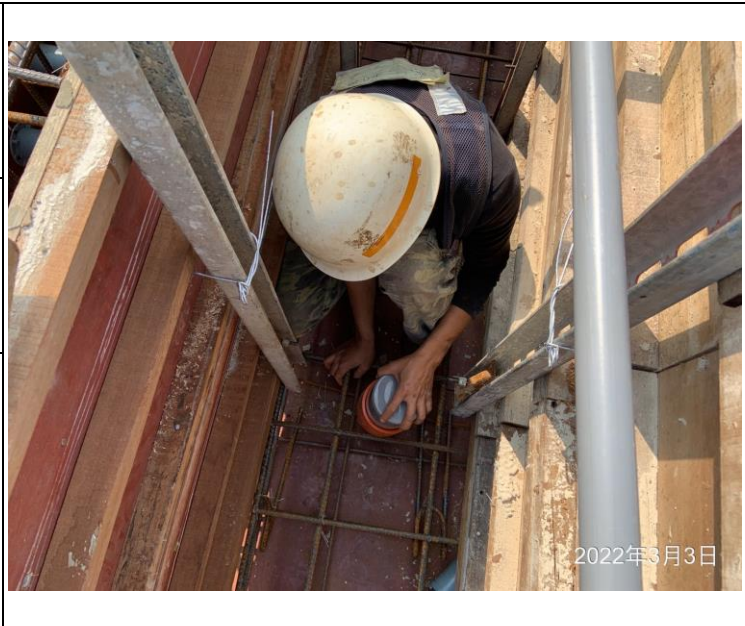
| | <p>拍攝日期：<br/>111 年 03 月 03 日</p> <p>地點：<br/>2F A5 區</p> <p>說明：<br/>給排水系統 RC 配管施作</p> | | <p>拍攝日期：<br/>111 年 03 月 03 日</p> <p>地點：<br/>2F A5 區</p> <p>說明：<br/>給排水系統 RC 配管施作</p> |

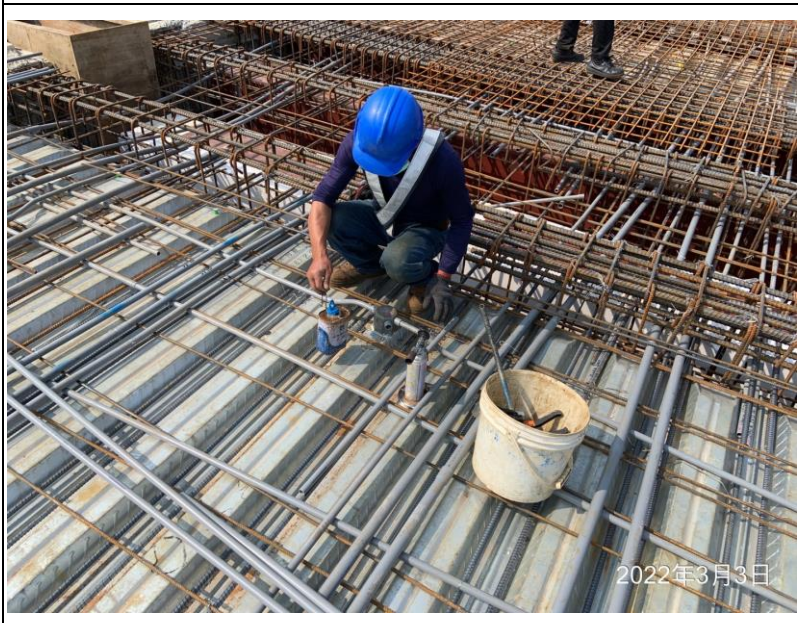
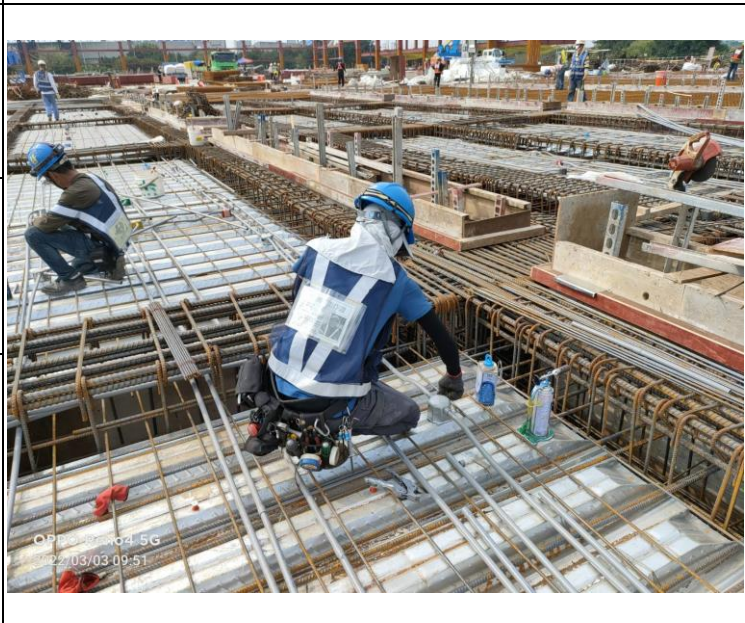
| | <p>拍攝日期：<br/>111 年 03 月 03 日</p> <p>地點：<br/>2F A5 區</p> <p>說明：<br/>電氣、弱電、消防系統 RC 預埋配管施作</p> | | <p>拍攝日期：<br/>111 年 03 月 03 日</p> <p>地點：<br/>2F A5 區</p> <p>說明：<br/>電氣、弱電、消防系統 RC 預埋配管施作</p> |

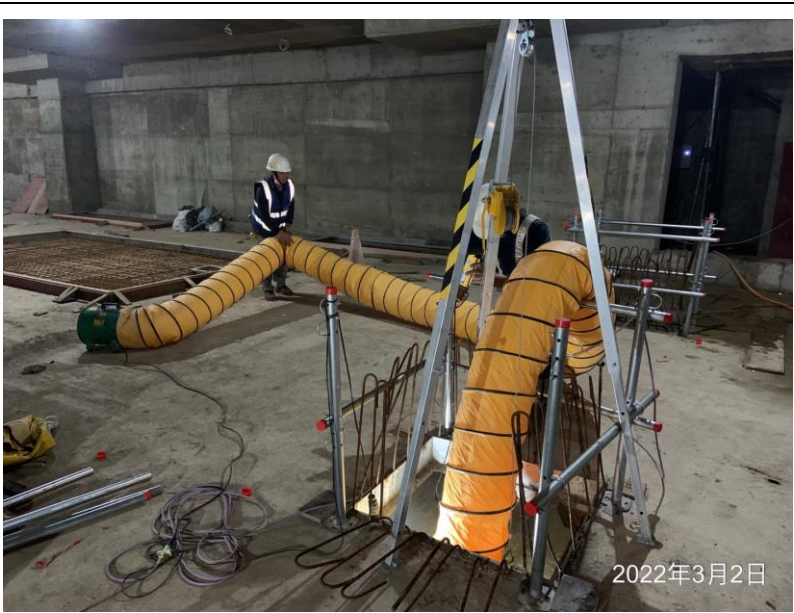
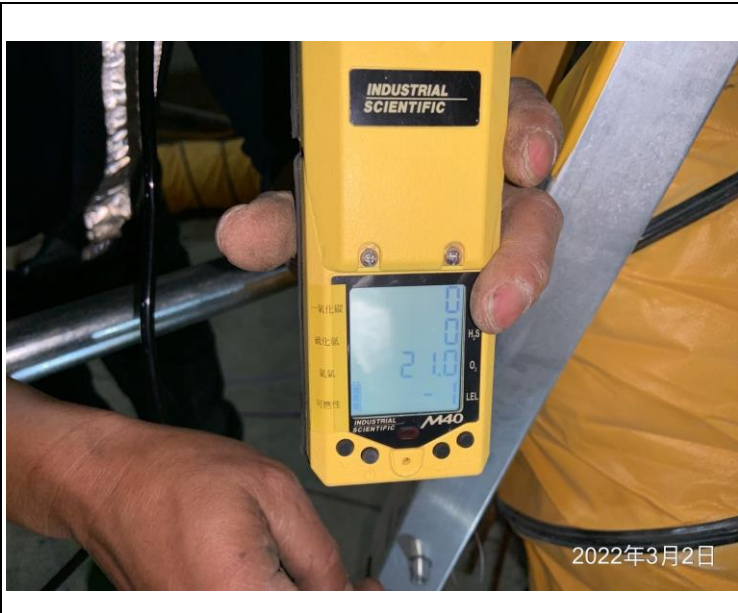
| | <p>拍攝日期：<br/>111 年 03 月 02 日</p> <p>地點：<br/>筏基層 A5 區</p> <p>說明：<br/>侷限空間安全設施架設</p> | | <p>拍攝日期：<br/>111 年 03 月 02 日</p> <p>地點：<br/>筏基層 A5 區</p> <p>說明：<br/>筏基氧氣含量檢測<br/>O<sub>2</sub>=21%安全值內</p> |

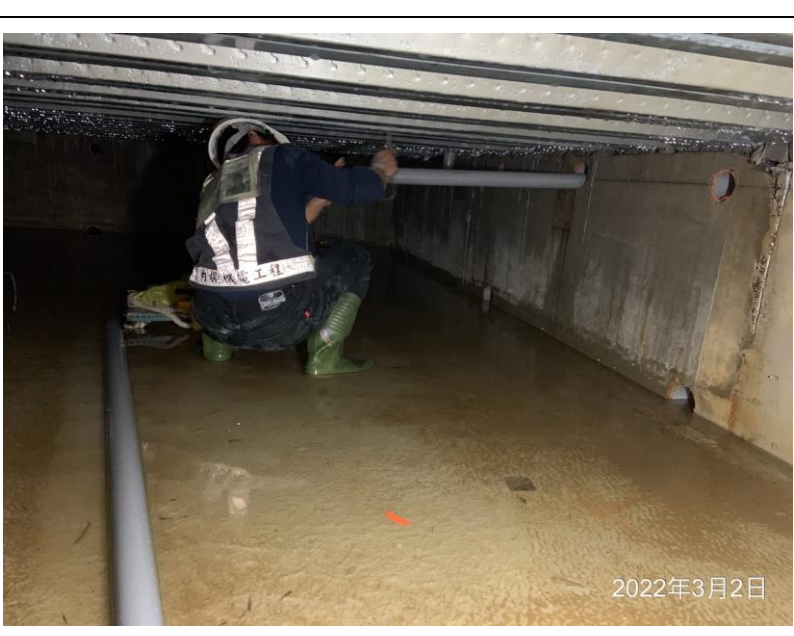
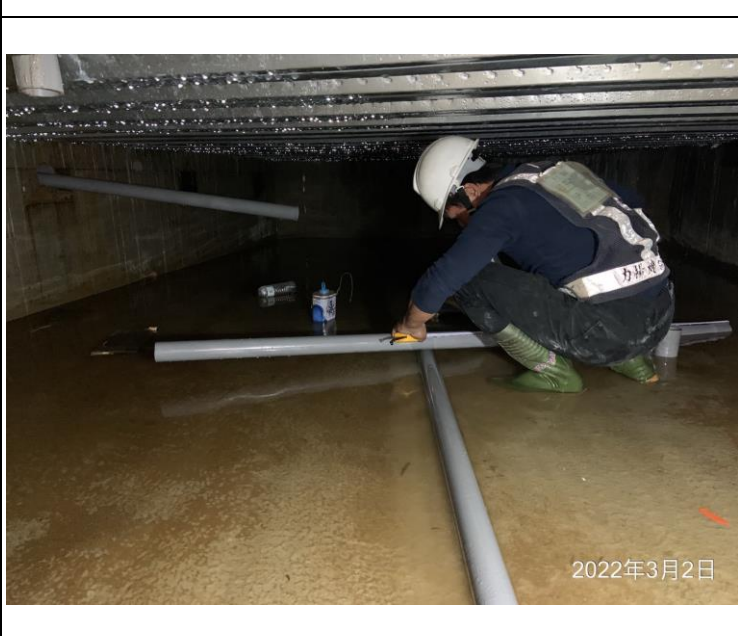
| | <p>拍攝日期：<br/>111 年 03 月 02 日</p> <p>地點：<br/>筏基層 A5 區</p> <p>說明：<br/>排水吊管施作</p> | | <p>拍攝日期：<br/>111 年 03 月 02 日</p> <p>地點：<br/>筏基層 A5 區</p> <p>說明：<br/>排水吊管施作</p> |

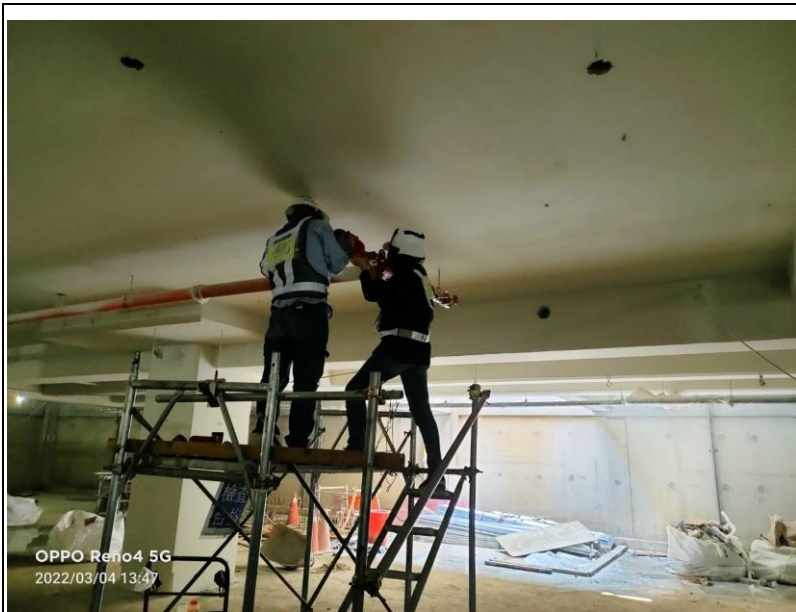
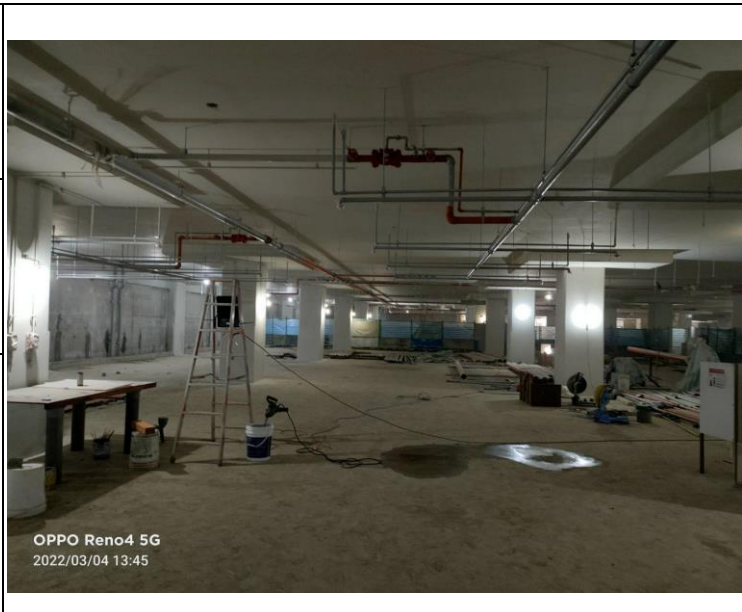
| <p>OPPO Reno4 5G<br/>2022/03/04 13:47</p> | <p>拍攝日期：<br/>111 年 03 月 04 日</p> <p>地點：<br/>B1F A1 區</p> <p>說明：<br/>消防泡沫配管施作</p> | <p>OPPO Reno4 5G<br/>2022/03/04 13:45</p> | <p>拍攝日期：<br/>111 年 03 月 04 日</p> <p>地點：<br/>B1F A1 區</p> <p>說明：<br/>消防泡沫配管施作</p> |

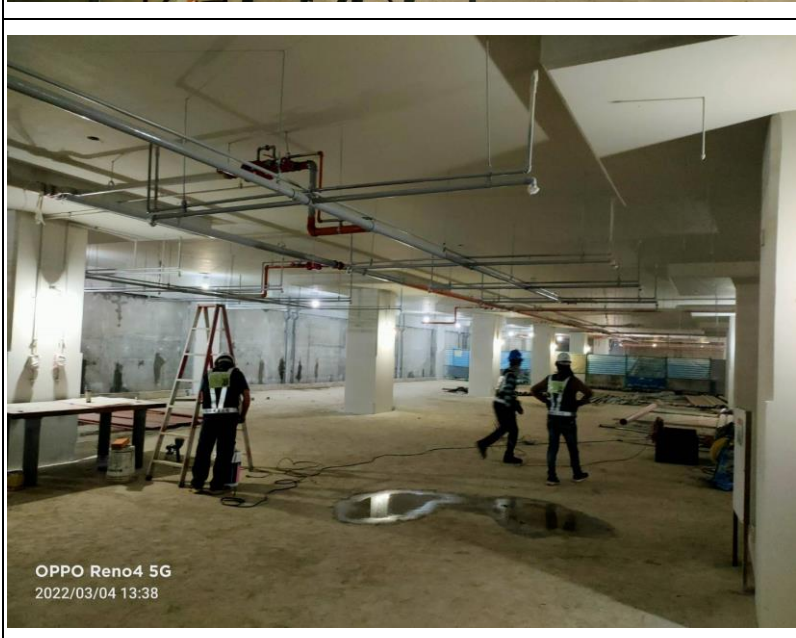
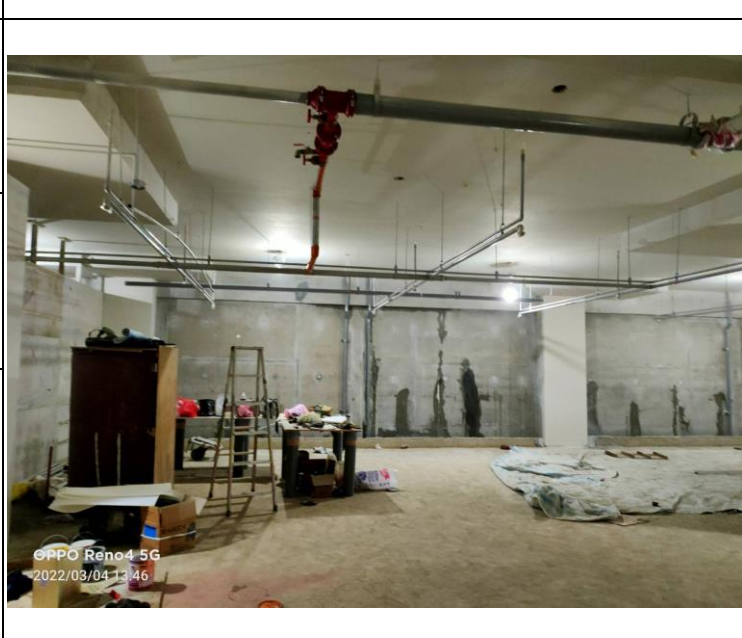
| <p>OPPO Reno4 5G<br/>2022/03/04 13:38</p> | <p>拍攝日期：<br/>111 年 03 月 04 日</p> <p>地點：<br/>B1F A1 區</p> <p>說明：<br/>消防泡沫配管施作</p> | <p>OPPO Reno4 5G<br/>2022/03/04 13:46</p> | <p>拍攝日期：<br/>111 年 03 月 04 日</p> <p>地點：<br/>B1F A1 區</p> <p>說明：<br/>消防泡沫配管施作</p> |

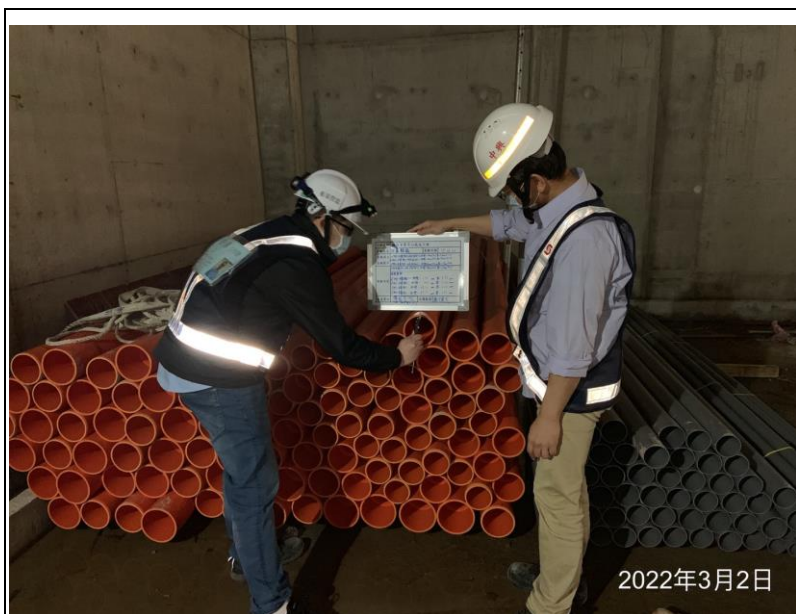
地點：  
1F 置料區

說明：  
PVC 管材料進場二級查驗

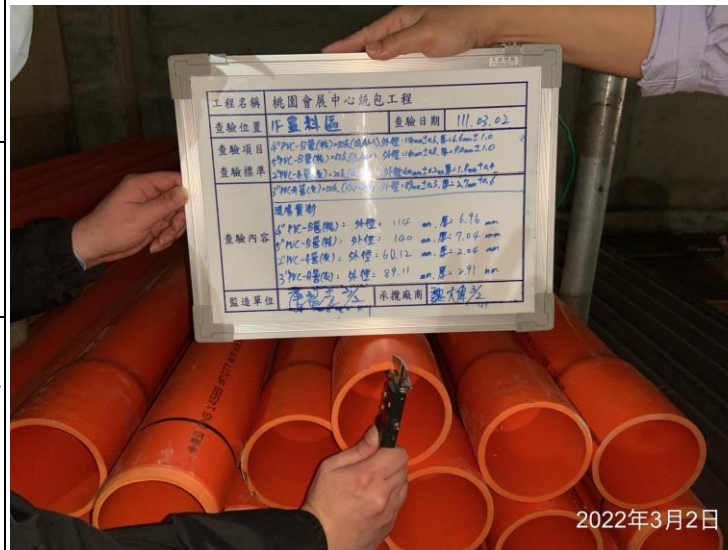
地點：  
1F 置料區

說明：  
PVC 管材料進場二級查驗

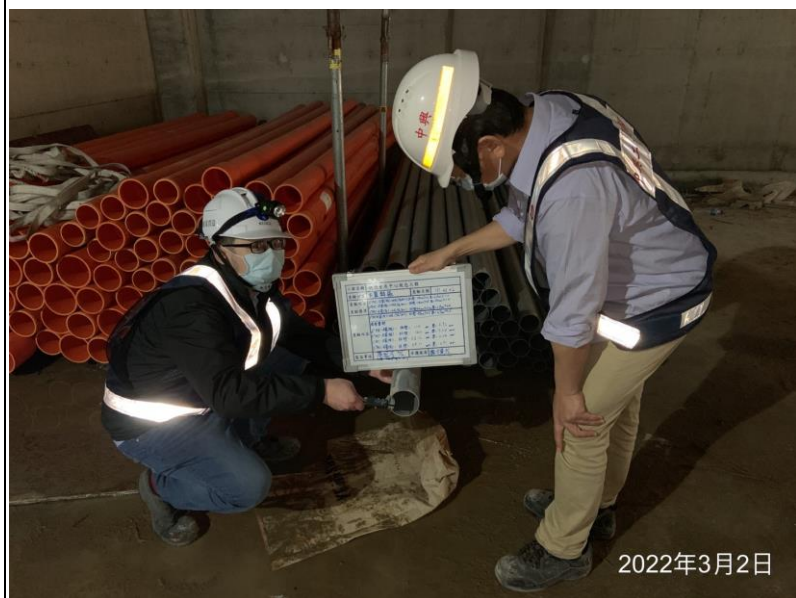
地點：  
1F 置料區

說明：  
PVC 管材料進場二級查驗

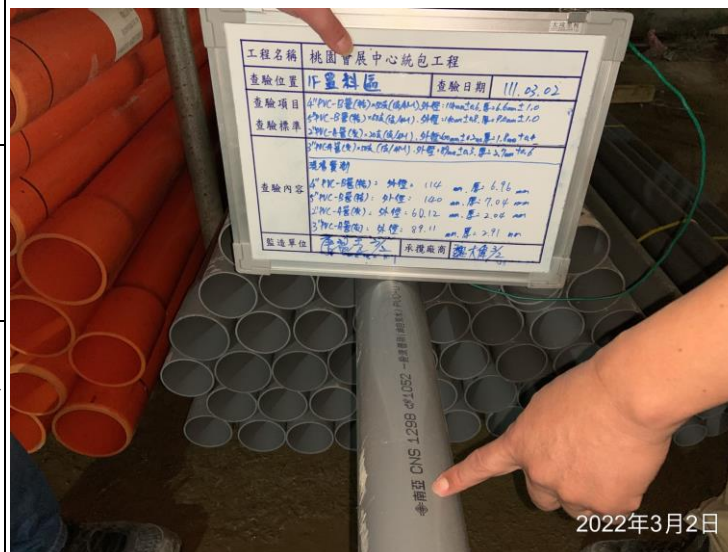
地點：  
1F 置料區

說明：  
PVC 管材料進場二級查驗
