# 根基營造『桃園會展中心統包工程』

施工(查驗、試驗)紀錄—水電工程照片

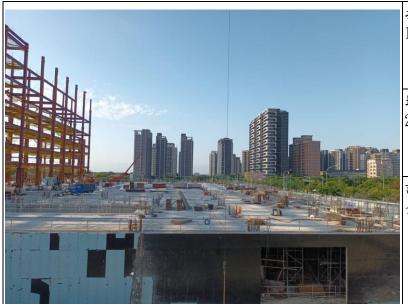
2F B1、B2 區

全區相片

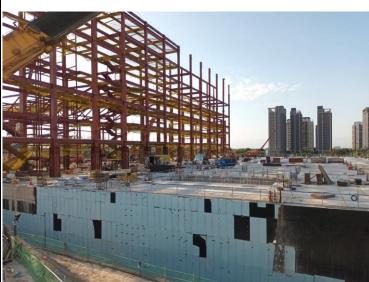
2F B1、B2 區

全區相片

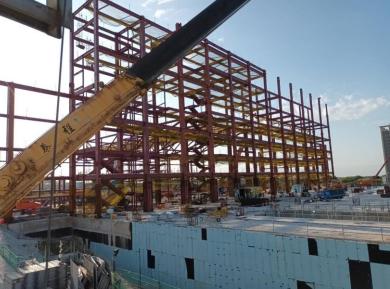
2F A3、A4、A5& 2F B1 區

全區相片

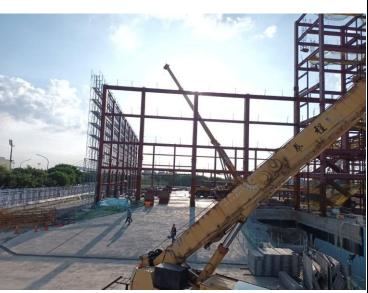
2F A1 區

全區相片

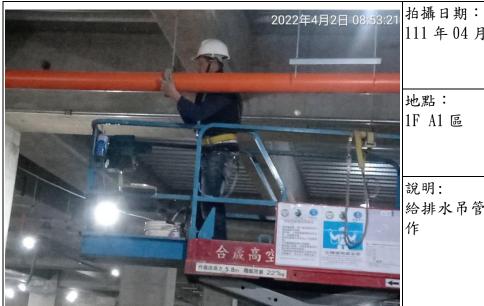
1F A1 區

給排水吊管配管施

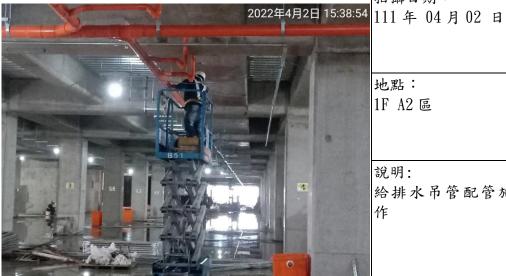
1F A2 區

給排水吊管配管施

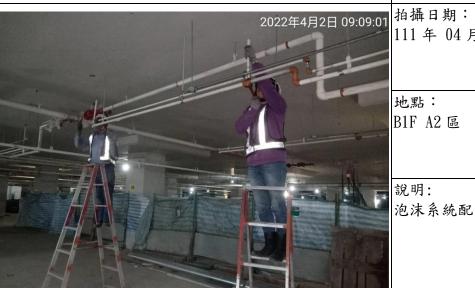
B1F A2 區

泡沫系統配管施作

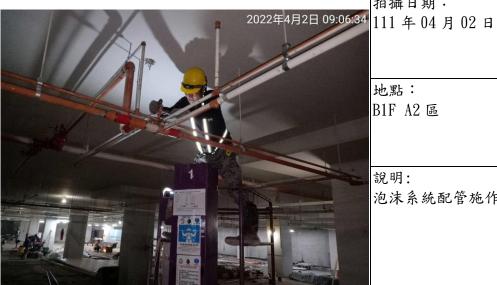
B1F A2 區

泡沫系統配管施作

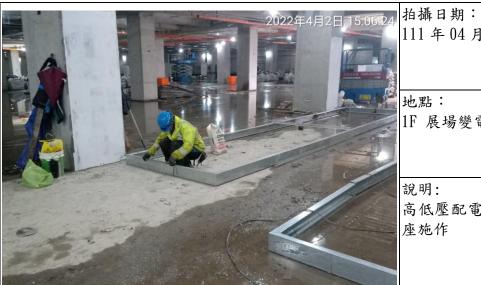
1F 展場變電站

高低壓配電盤基礎 座施作

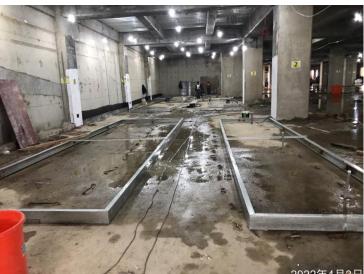
1F 公共變電站

高低壓配電盤基礎 座施作

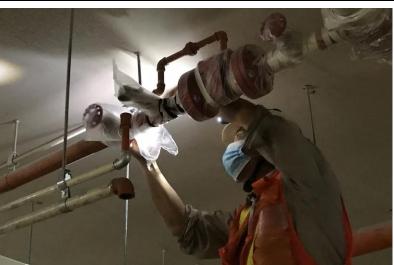
B1F A2 區

泡沫系統配管施作

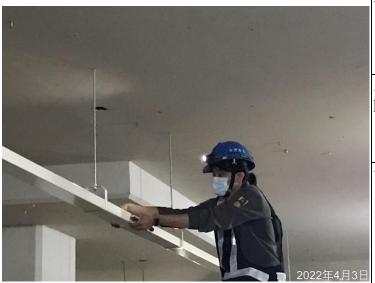
B1F A3 區

照明燈槽安裝施作

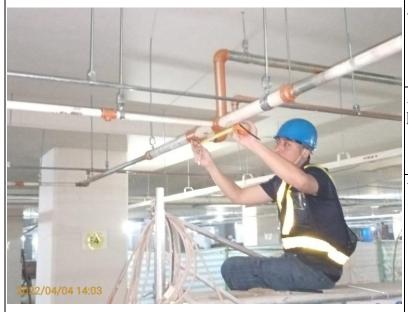
B1F A2 區

泡沫系統配管施作

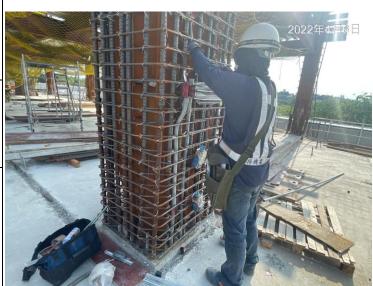
2F A4 區

機電系統 RC 柱牆配 管施作

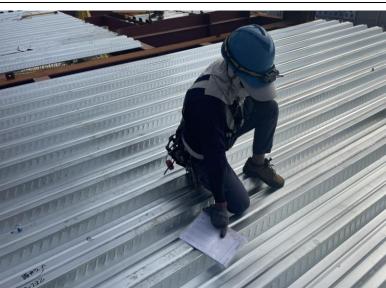
3F A2~A3 區

機電系統 RC 版面 放樣施作

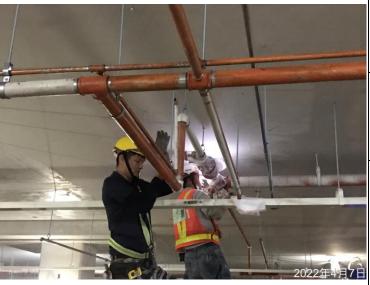
B1F A2 區

泡沫系統配管施作

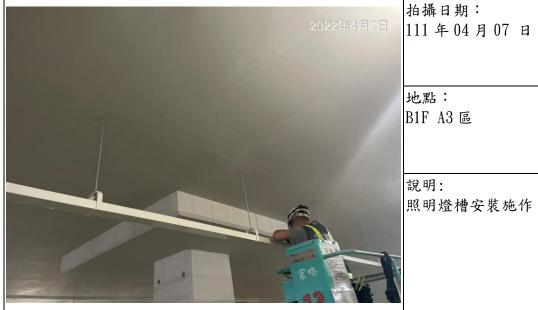
B1F A3 區

照明燈槽安裝施作

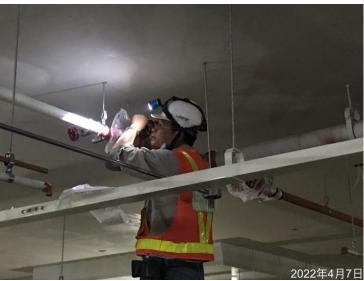
B1F A2 區

泡沫系統配管施作

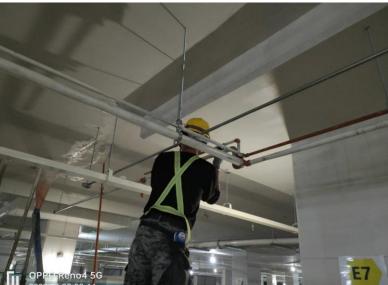
B1F A2 區

泡沫系統配管施作

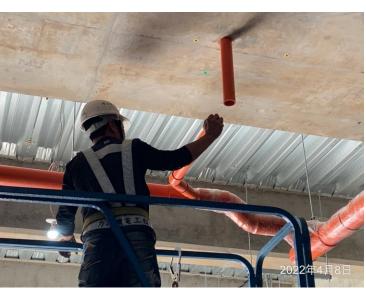
B1F A2 區

給排水吊管配管施

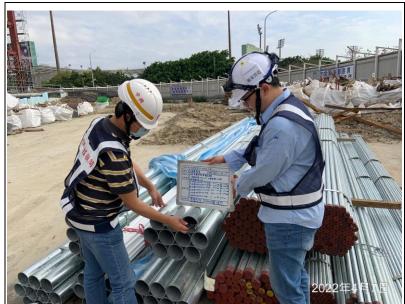
1F A5 區

不銹鋼管材料進場 二級查驗

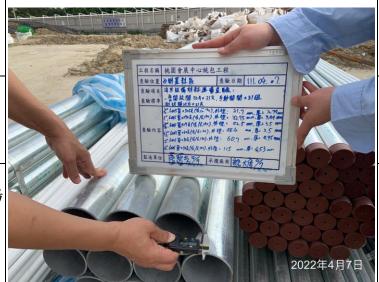
1F A5 區

不銹鋼管材料進場 二級查驗

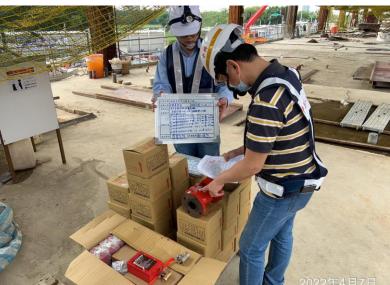
2F A2 區

消防水設備材料進 場二級查驗

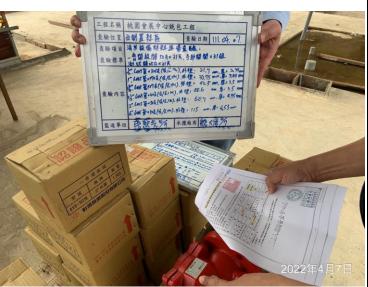
2F A2 區

消防水設備材料進 場二級查驗

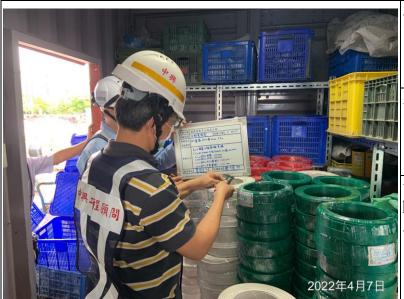
1F 置料區

PVC 線材料進場二級查驗

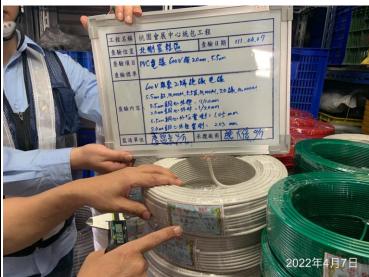
1F 置料區

PVC 線材料進場二級 查驗

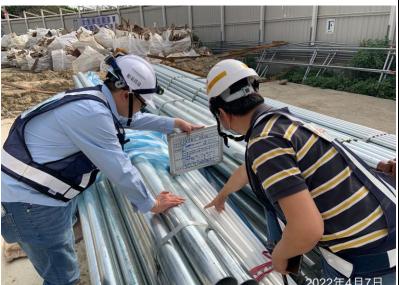
1F 置料區

不銹鋼被覆管材料 進場二級查驗

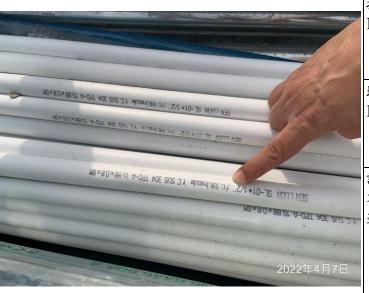
1F 置料區

不銹鋼被覆管材料 進場二級查驗
