# 根基營造『桃園會展中心統包工程』

## 施工（查驗、試驗）紀錄—水電工程照片

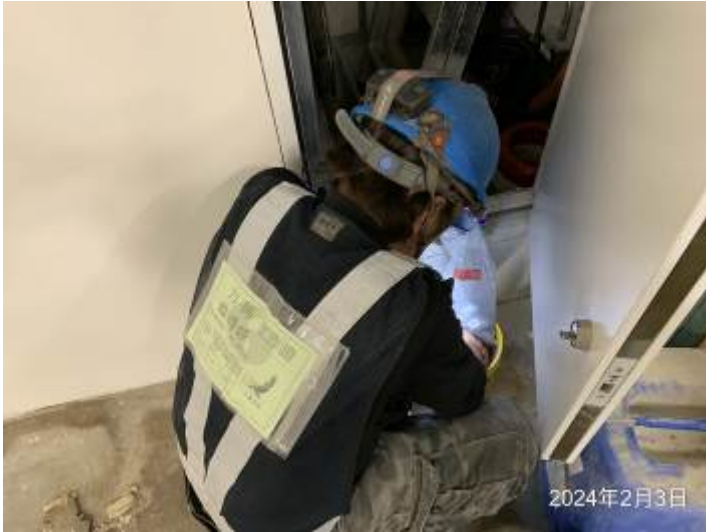
地點：  
會議棟第七層

說明：  
二線控接線

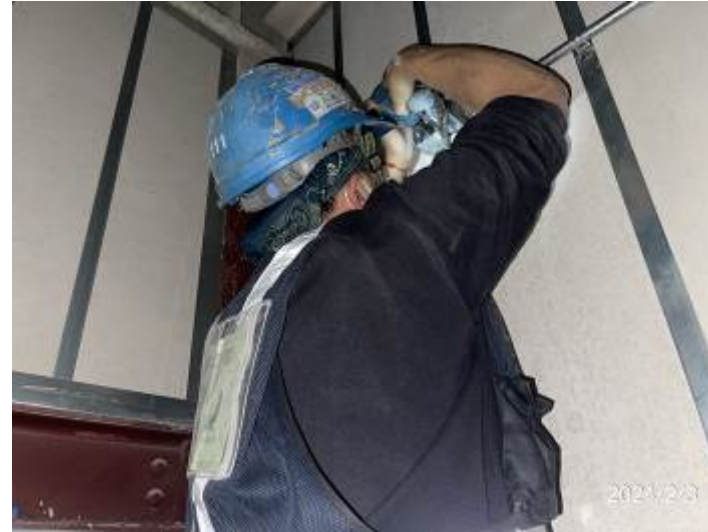
地點：  
會議棟第七層

說明：  
二線控接線

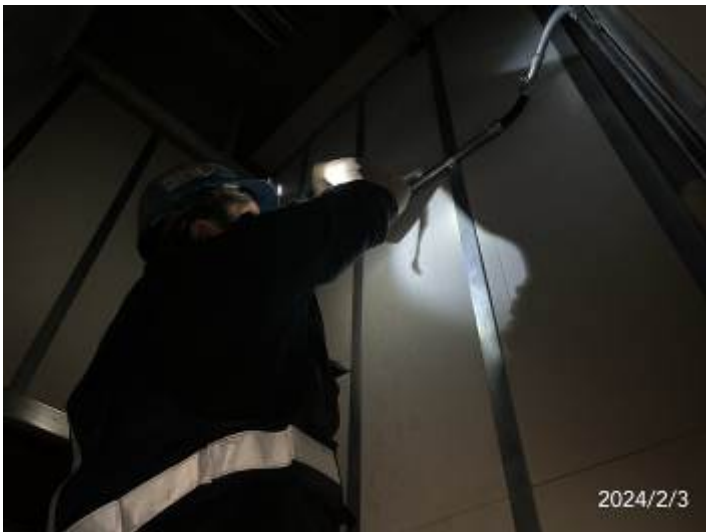
地點：  
會議棟第七層

說明：  
二線控接線

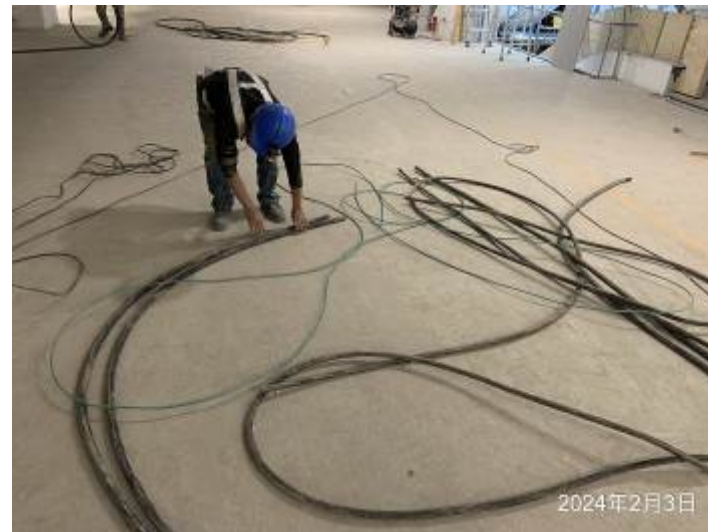
地點：  
會議棟第三層

說明：  
會議棟拆臨時電盤

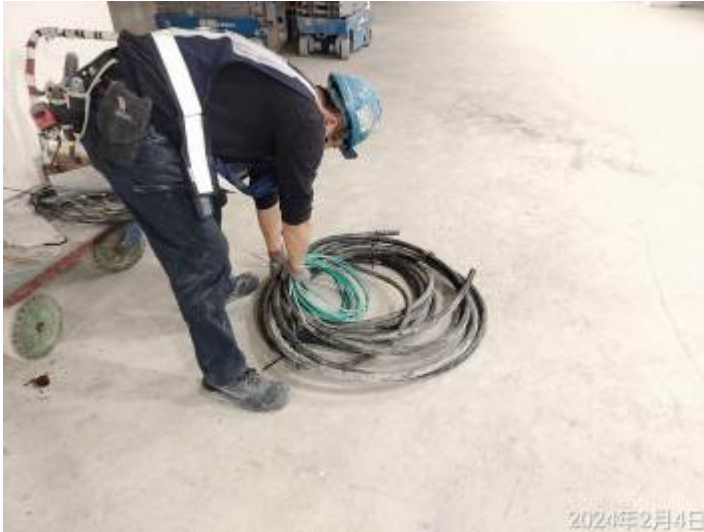
地點：  
會議棟第一層

說明：  
臨時電線拆除

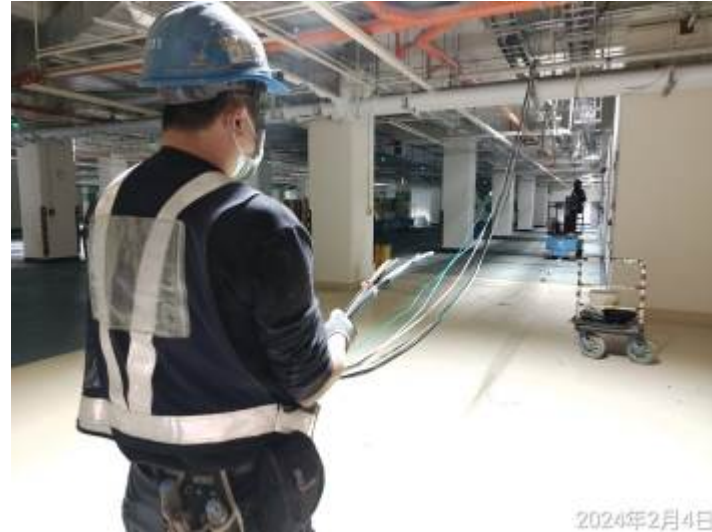
地點：  
會議棟第一層

說明：  
二線控接線

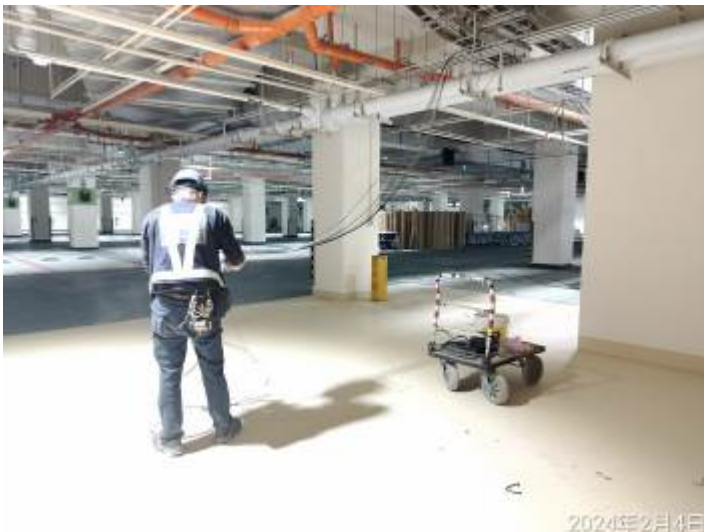
地點：  
會議棟第一層

說明：  
二線控接線

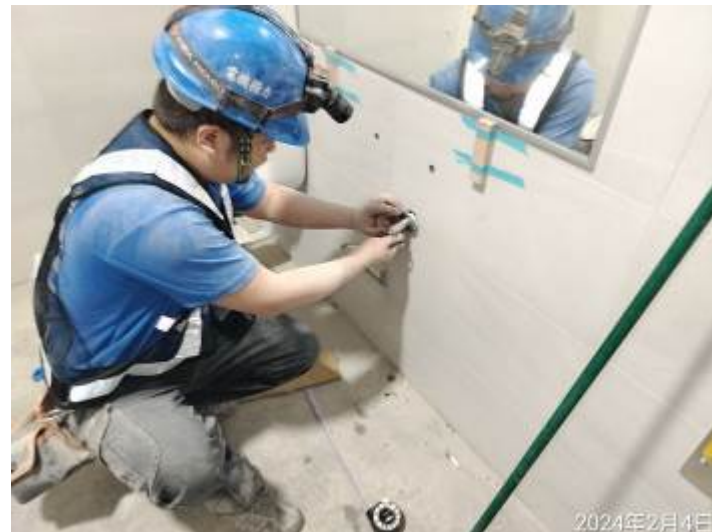
地點：  
會議棟第五層

說明：  
安裝衛浴設備

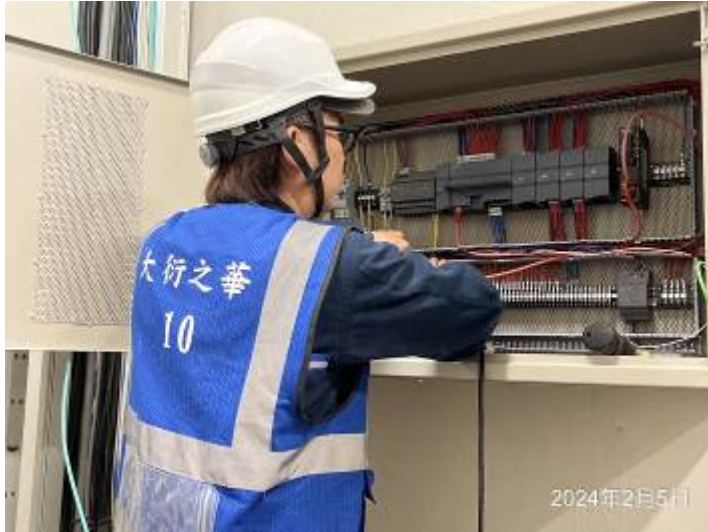
地點：  
會議棟第一層

說明：  
弱電缺失改善

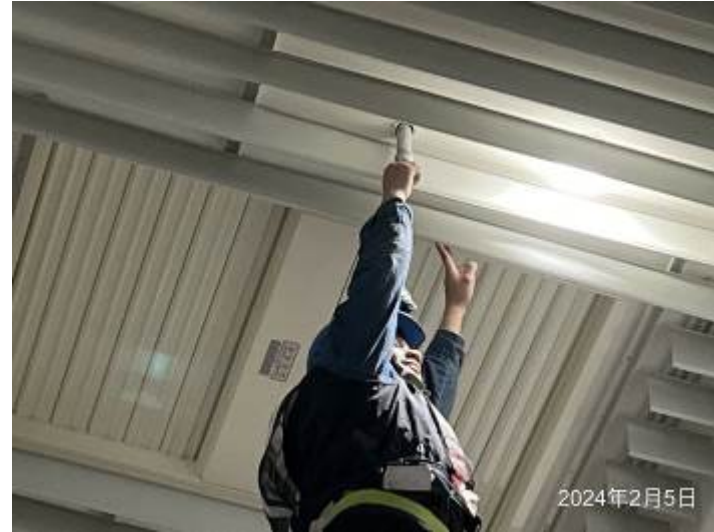
地點：  
會議棟第五層

說明：  
配合精裝修調整撒  
水頭

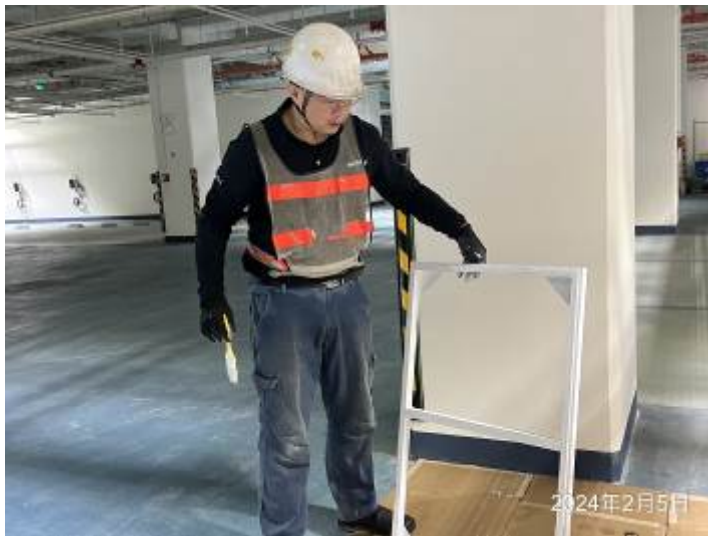
地點：  
會議棟第一層

說明：  
喇叭框製作，表布

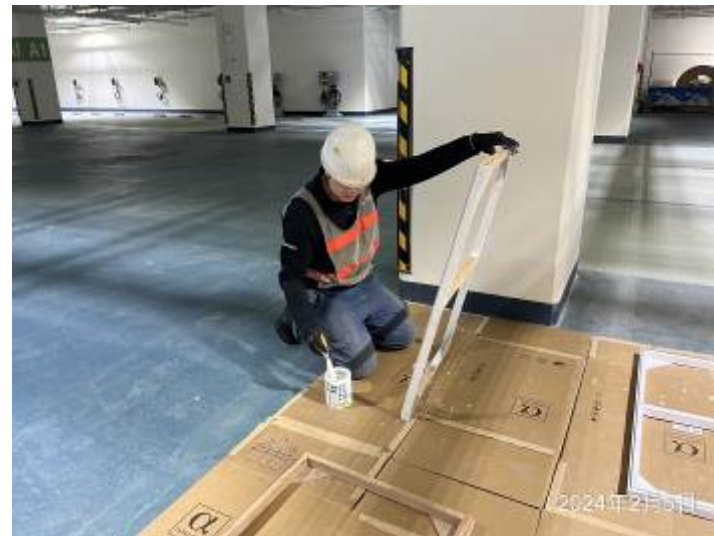
地點：  
會議棟第一層

說明：  
喇叭框製作，表布

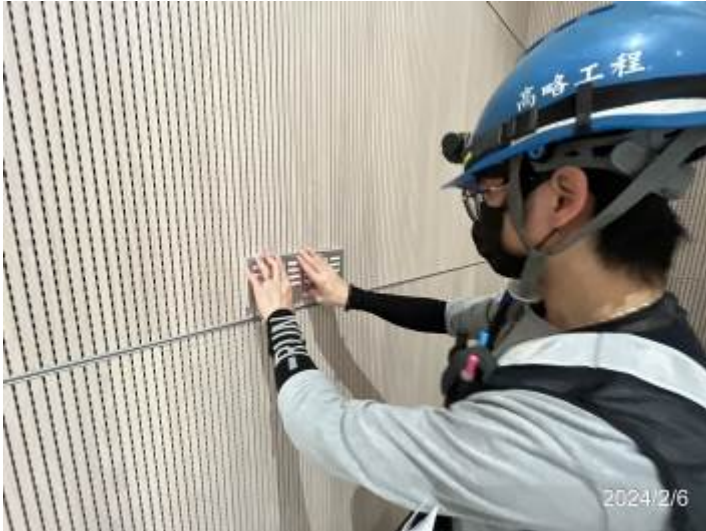
地點：  
會議棟第三層

說明：  
二線控開關測試

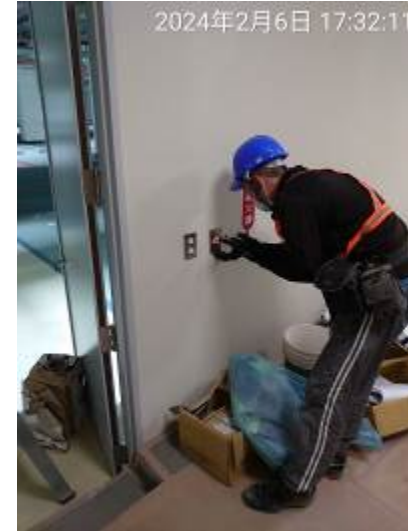
地點：  
會議棟第五層

說明：  
安裝緊急壓扣

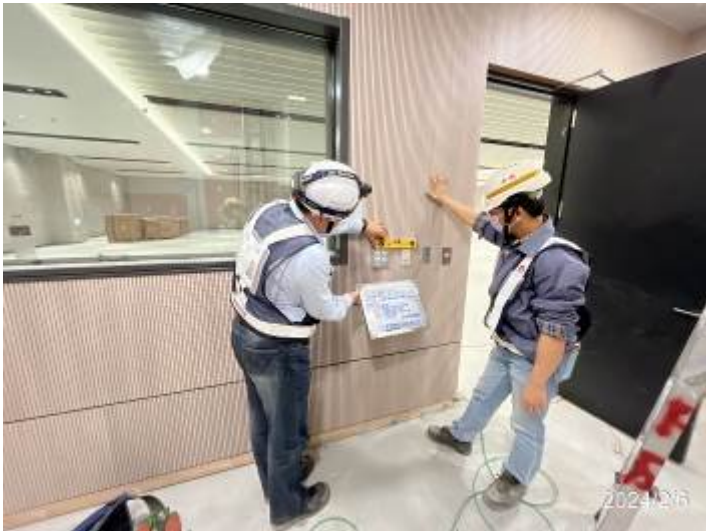
地點：  
會議棟第三層

說明：  
二線控開關查驗

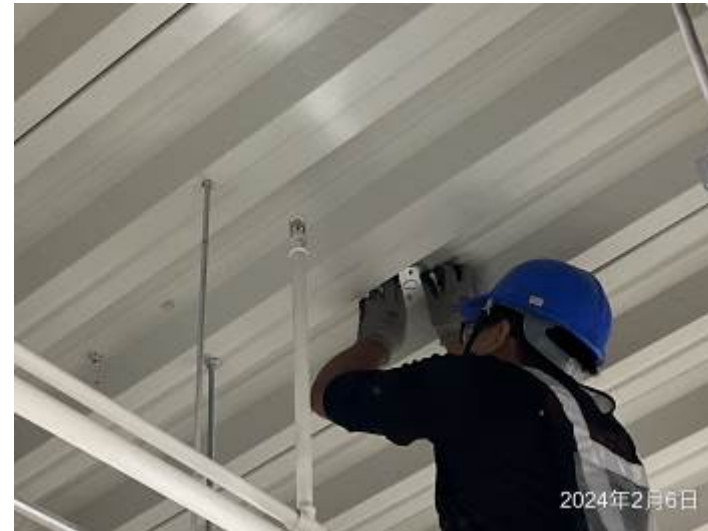
地點：  
B1F

說明：  
盲蓋安裝

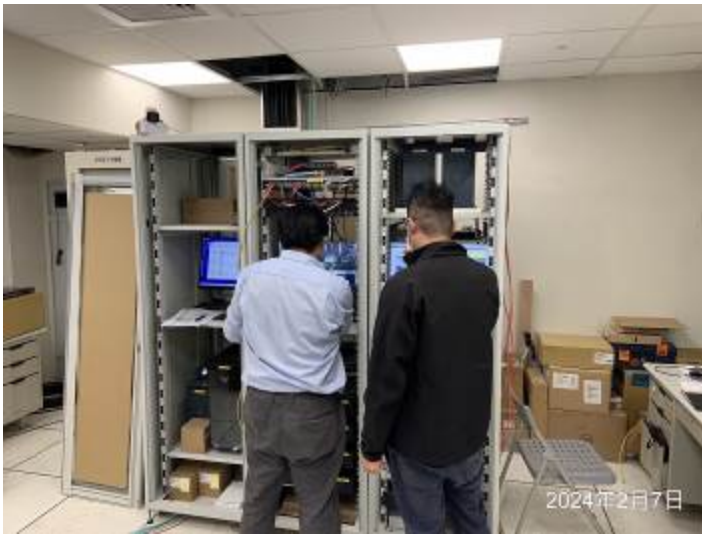
地點：  
中控室

說明：  
攝影機設備調整

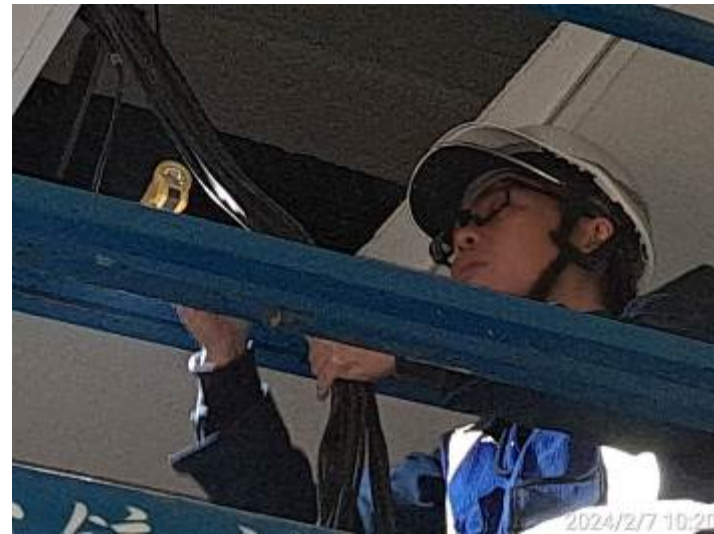
地點：  
會議棟第一層

說明：  
整理線槽

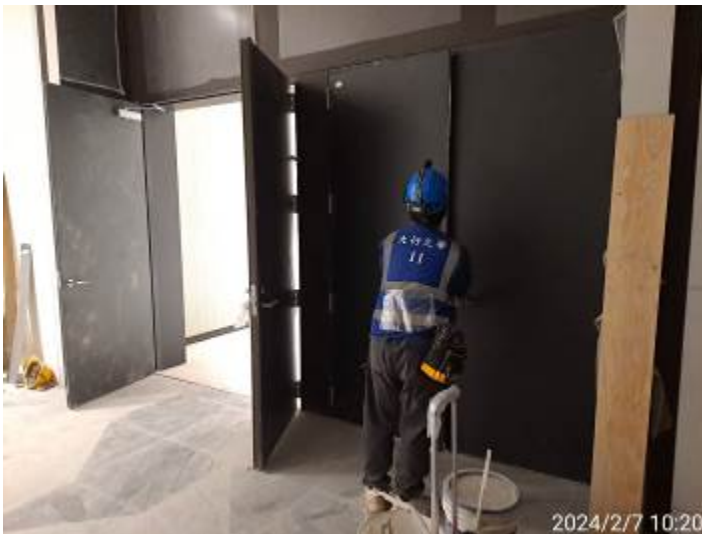
地點：  
會議棟第二層

說明：  
缺失改善

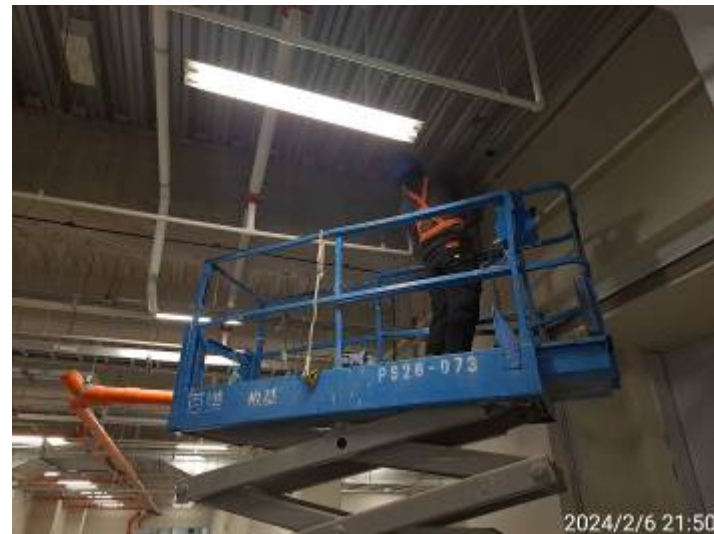
地點：  
會議棟第一層

說明：  
整理線槽

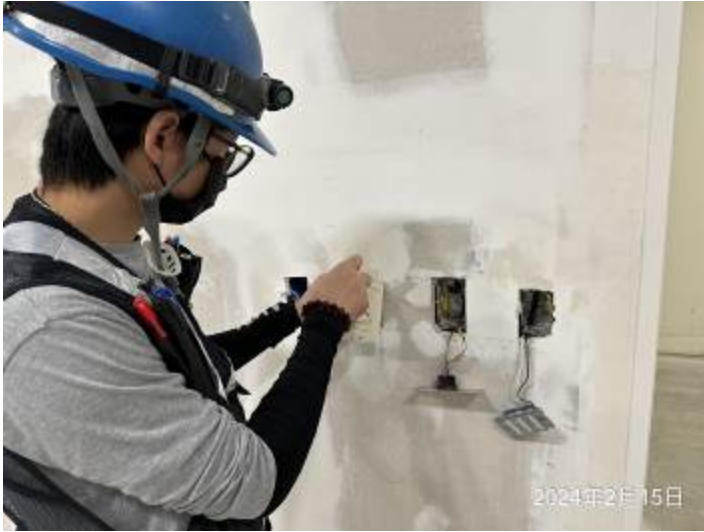
地點：  
會議棟第五層

說明：  
2 線控現場開關設定

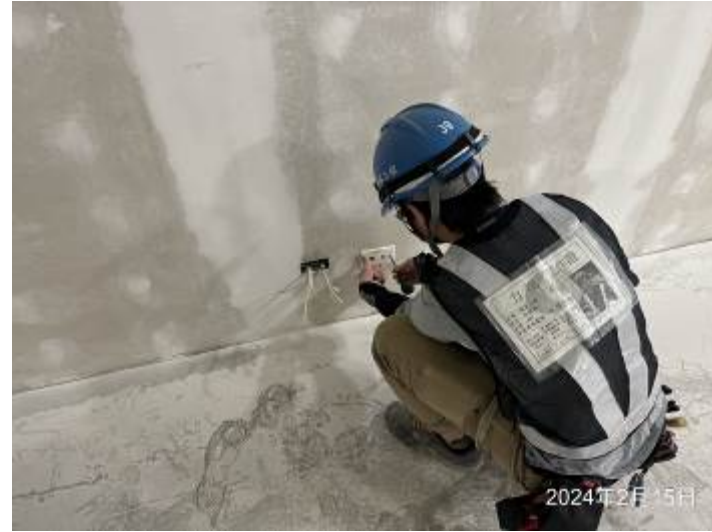
地點：  
會議棟第五層

說明：  
2 線控現場開關設定

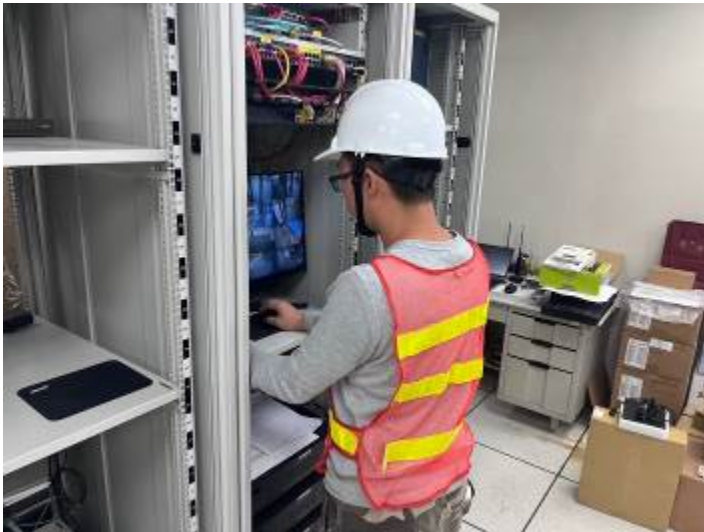
地點：  
會議棟第一層

說明：  
機櫃網路作業

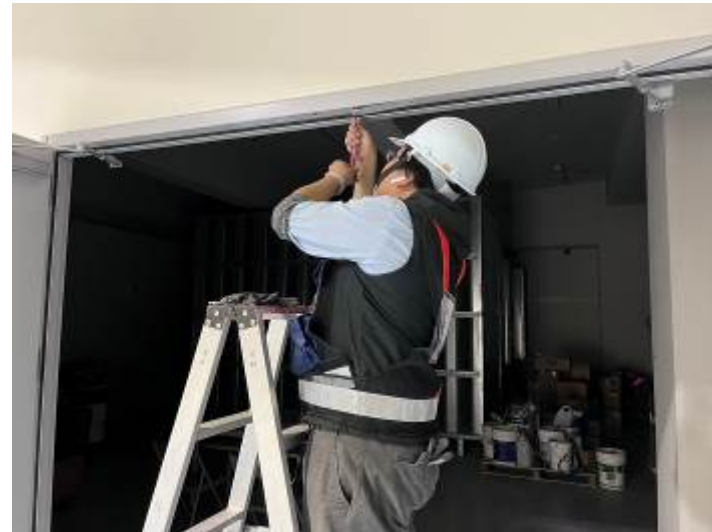
地點：  
會議棟第二層

說明：  
門位磁簧測通跟中繼

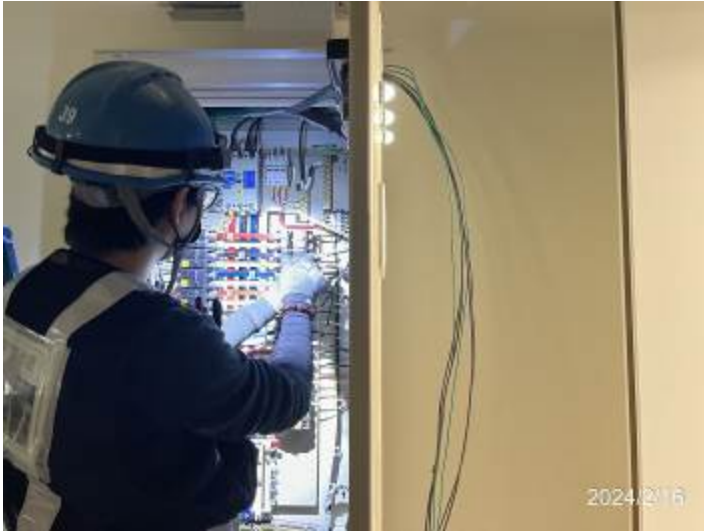
地點：  
會議棟第五層

說明：  
2 線控現場開關箱  
設定

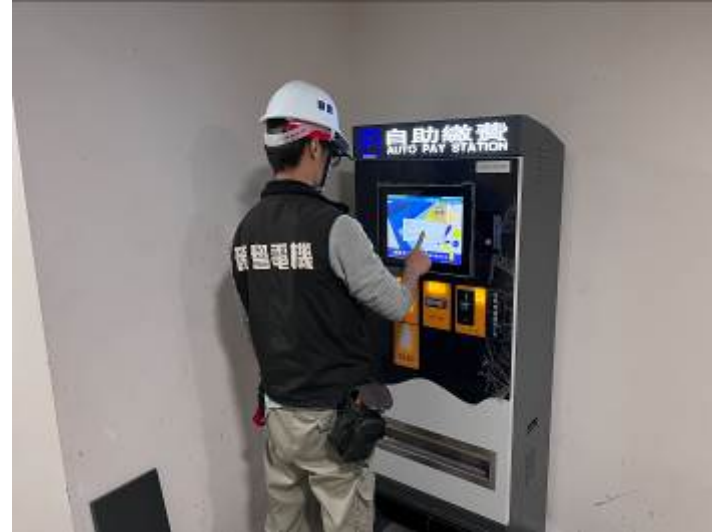
地點：  
B1F

說明：  
繳費機安裝測試

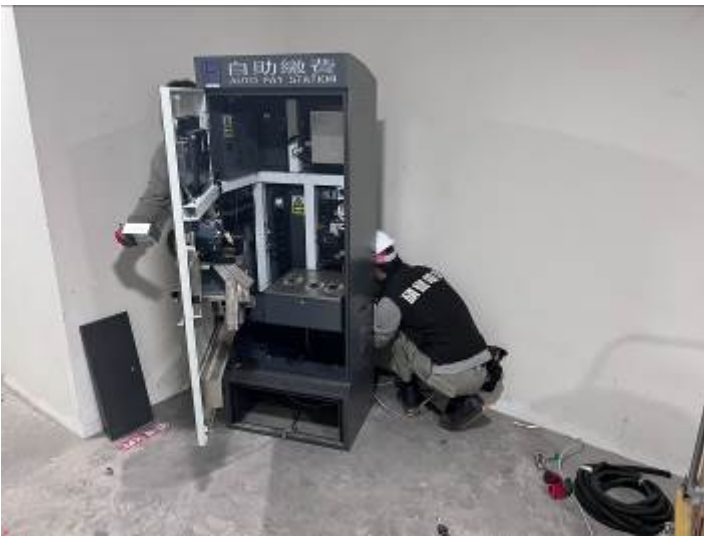
地點：  
B1F

說明：  
繳費機安裝測試

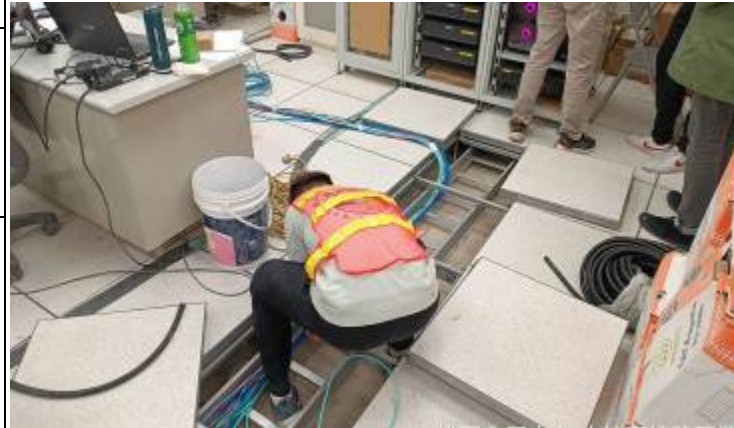
地點：  
中控室

說明：  
管路配置
