# 根基營造『桃園會展中心統包工程』

## 施工（查驗、試驗）紀錄—水電工程照片

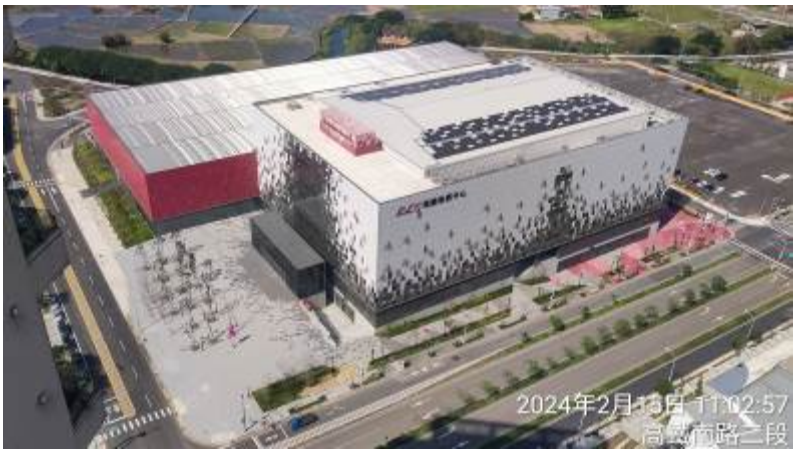
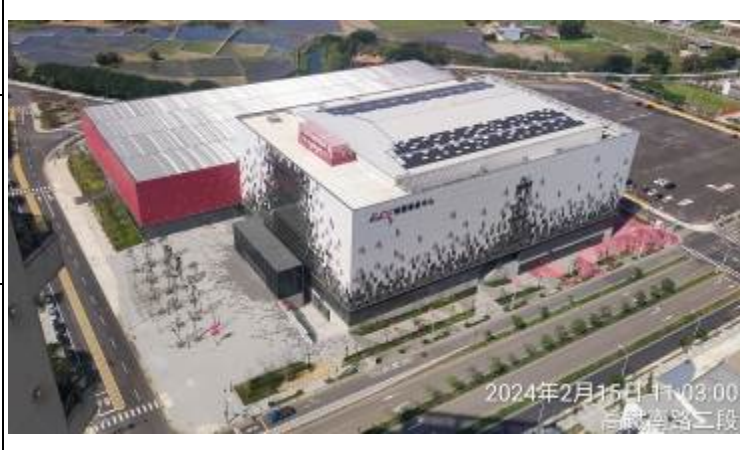
| | <p>拍攝日期：<br/>113 年 02 月 15 日</p> <p>地點：<br/>桃園會展中心基地</p> <p>說明：<br/>建築外觀進度</p> | | <p>拍攝日期：<br/>113 年 02 月 15 日</p> <p>地點：<br/>桃園會展中心基地</p> <p>說明：<br/>建築外觀進度</p> |

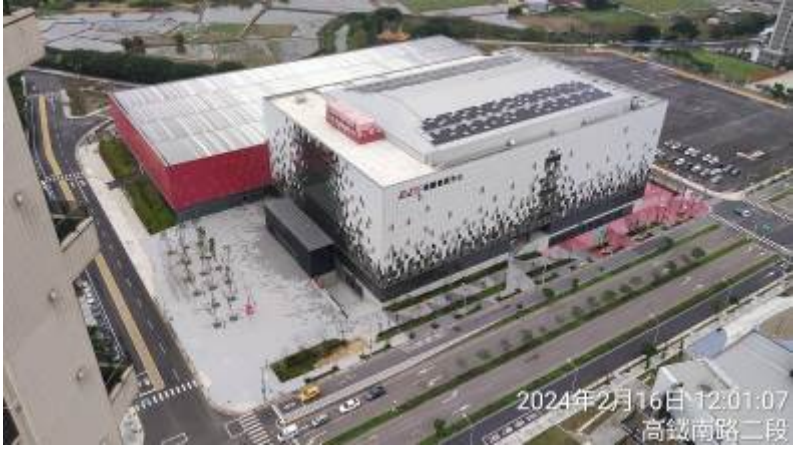
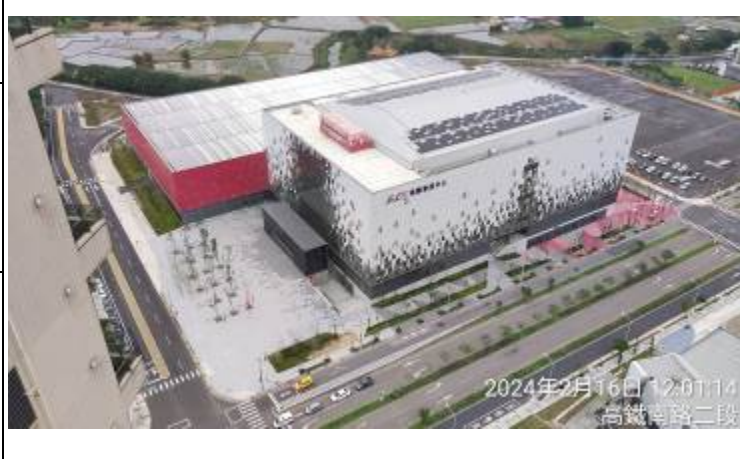
| | <p>拍攝日期：<br/>113 年 02 月 16 日</p> <p>地點：<br/>桃園會展中心基地</p> <p>說明：<br/>建築外觀進度</p> | | <p>拍攝日期：<br/>113 年 02 月 16 日</p> <p>地點：<br/>桃園會展中心基地</p> <p>說明：<br/>建築外觀進度</p> |
